Asbestinventarisatetest

Ronkel 52, 1780 Wemmel

Attestnummer : 20240505-000136.000

Uitgegeven op : 05.05.2024

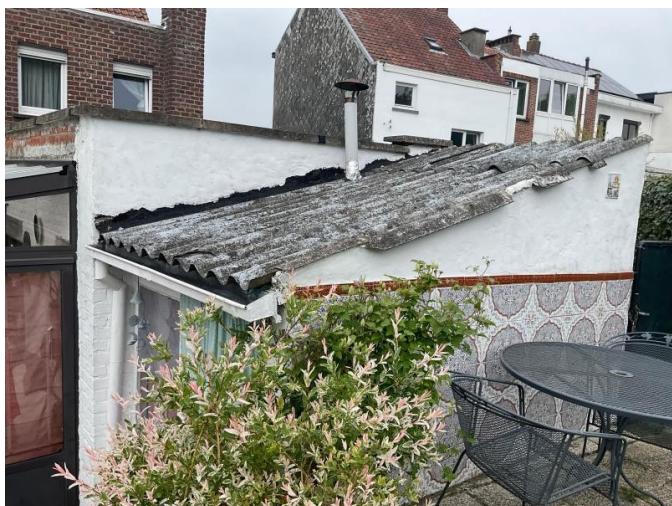
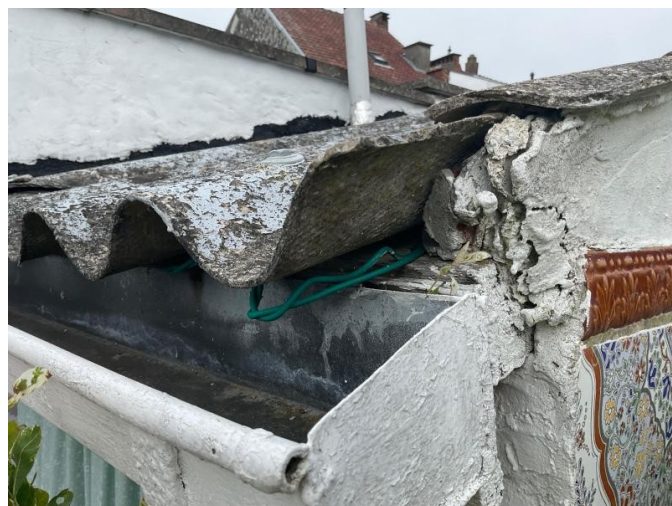
Eindbeoordeling materiaalrisico	Verhoogd materiaalrisico en/of verhoogde kans op vezelvrijgave
---------------------------------	--

Gebondenheid	Categorie 1: hechtgebonden in oorsprong
Asbestsoort (vezeltype)	Crocidoliet aanwezig
Asbestconcentratie	Laag (< 50%)
Afschermingsgraad van het gehele materiaal	Geheel of deels vrij aan de buitenlucht
Toestand van het materiaal	Matig beschadigd, matig verweerd

Beschrijving	Golfplaten
Omgeving	Grenst aan binnen- en buitenlucht
Primaire drager	Schuin dak
Asbestmateriaal	Dak- en gevelbekleding - Golfplaat
Bindmiddel van asbestmateriaal	Cement

Gebondenheid op basis van bindmiddel	Hecht
Hoeveelheid (oppervlakte - aantal)	• 20,00 m ² - 1 stuk
Totale oppervlakte	20,00 m ²
Eenvoudig bereikbaar	Ja
Bevestigingswijze	• Geschroefd
Identificatiemethode	Vaststelling zonder monstername
Destructieve handeling voor identificatie	Nee

Verwijderen

- Zorg voor een veilig beheer en verwijder dit asbestmateriaal wanneer het bij werken eenvoudig bereikbaar wordt. Controleer de toestand jaarlijks op wijzigingen.

- Eenvoudige handelingen: mag via doe-het-zelf of door werknemer(s) met opleidingsattest eenvoudige handelingen
De techniek van de eenvoudige handelingen mag worden toegepast bij de verwijdering van deze toepassing .

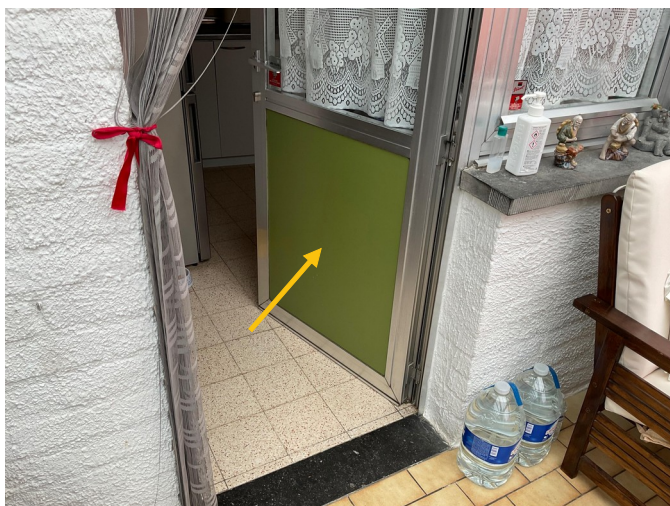
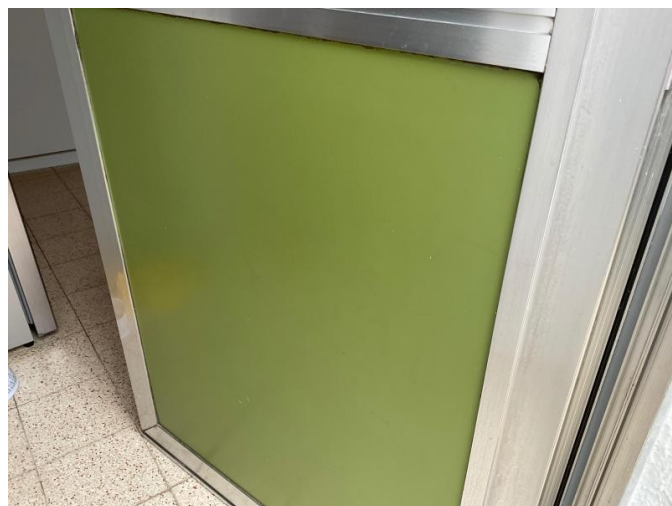
Eindbeoordeling materiaalrisico	Zeer laag materiaalrisico en/of zeer lage kans op vezelvrijgave
---------------------------------	---

Gebondenheid	Categorie 1: hechtgebonden in oorsprong
Asbestsoort (vezeltype)	Crocidoliet aanwezig
Asbestconcentratie	Laag (< 50%)
Afschermingsgraad van het gehele materiaal	Niet stootvaste afscherming
Toestand van het materiaal	Onbeschadigd, niet verweerd

Beschrijving	Glassal Vulpaneel
Omgeving	Grenst aan binnen- en buitenlucht
Primaire drager	Wandopening verticaal (raam, deur, ...)
Asbestmateriaal	Dak- en gevelbekleding - Plaat
Bindmiddel van asbestmateriaal	Cement
Gebondenheid op basis van bindmiddel	Hecht

Verwijderen

- Zorg voor een veilig beheer. Vermijd het beschadigen van het asbestmateriaal. Controleer de toestand jaarlijks op wijzigingen.

- Eenvoudige handelingen: mag via doe-het-zelf of door werknemer(s) met opleidingsattest eenvoudige handelingen
De techniek van de eenvoudige handelingen mag worden toegepast bij de verwijdering van deze toepassing .

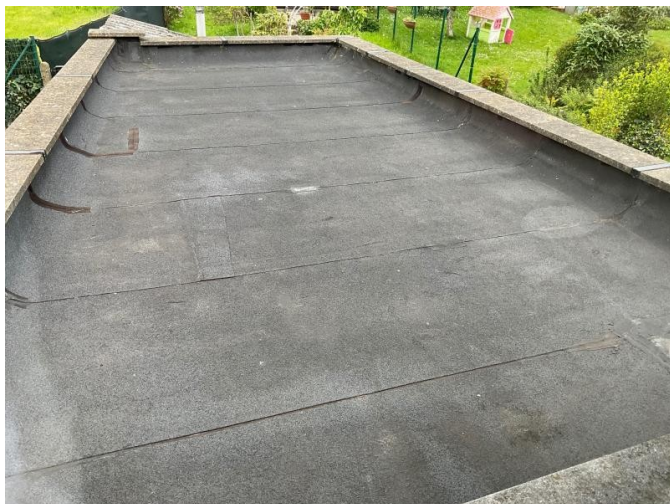
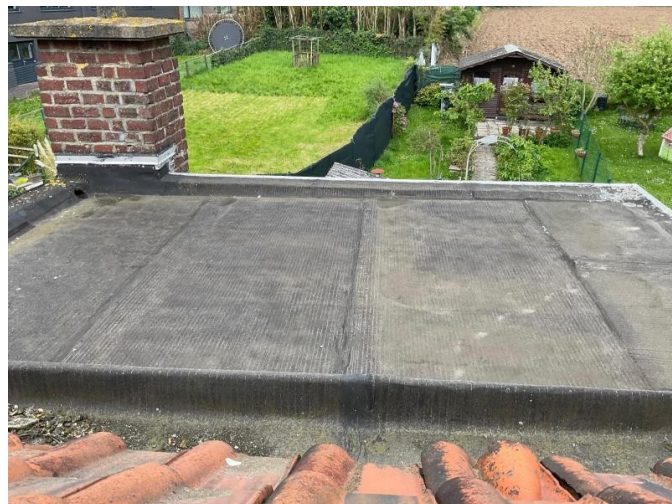
Eindbeoordeling materiaalrisico	Laag materiaalrisico en/of verlaagde kans op vezelvrijgave
---------------------------------	--

Gebondenheid	Categorie 1: hechtgebonden in oorsprong
Asbestsoort (vezeltype)	Crocidoliet aanwezig
Asbestconcentratie	Laag (< 50%)
Afschermingsgraad van het gehele materiaal	Geheel of deels vrij aan de buitenlucht
Toestand van het materiaal	Licht beschadigd, licht verweerd. Intact materiaal type Pical – asbestboard of categorie III 'gebondenheid'

Beschrijving	Roofing platte daken
Omgeving	Buiten
Primaire drager	Plat dak
Asbestmateriaal	Dak- en gevelbekleding - Roofing
Bindmiddel van asbestmateriaal	Bitumen (roofing, teer, asfalt)
Gebondenheid op basis van bindmiddel	Hecht

Zorgvuldig beheren

- Zorg voor een veilig beheer. Vermijd het beschadigen van het asbestmateriaal. Controleer de toestand jaarlijks op wijzigingen.

- Eenvoudige handelingen: enkel door erkend asbestverwijderaar
De techniek van de eenvoudige handelingen mag worden toegepast bij de verwijdering van deze toepassing .

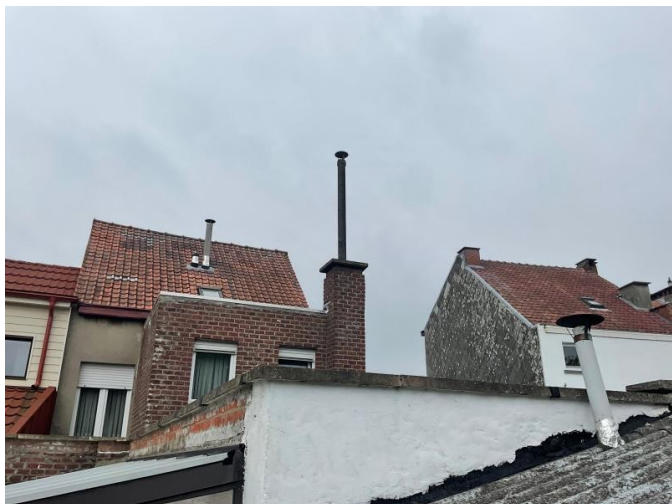
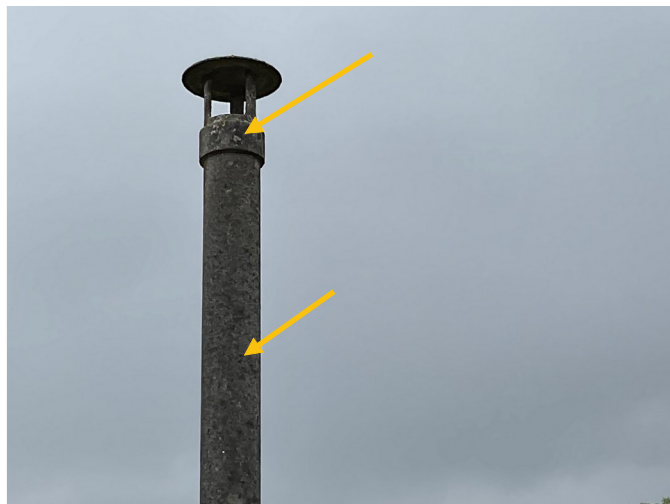
Eindbeoordeling materiaalrisico	Laag materiaalrisico en/of verlaagde kans op vezelvrijgave
---------------------------------	--

Gebondenheid	Categorie 1: hechtgebonden in oorsprong
Asbestsoort (vezeltype)	Crocidoliet aanwezig
Asbestconcentratie	Laag (< 50%)
Afschermingsgraad van het gehele materiaal	Geheel of deels vrij aan de buitenlucht
Toestand van het materiaal	Licht beschadigd, licht verweerd. Intact materiaal type Pical – asbestboard of categorie III 'gebondenheid'

Beschrijving	Rookgasafvoer + afscherkap
Omgeving	Buiten
Primaire drager	Plat dak
Asbestmateriaal	Buis, koker, leiding, pijp, doorvoer
Bindmiddel van asbestmateriaal	Cement
Gebondenheid op basis van bindmiddel	Hecht

Zorgvuldig beheren

- Zorg voor een veilig beheer. Vermijd het beschadigen van het asbestmateriaal. Controleer de toestand jaarlijks op wijzigingen.

- Eenvoudige handelingen: mag via doe-het-zelf of door werknemer(s) met opleidingsattest eenvoudige handelingen
De techniek van de eenvoudige handelingen mag worden toegepast bij de verwijdering van deze toepassing .

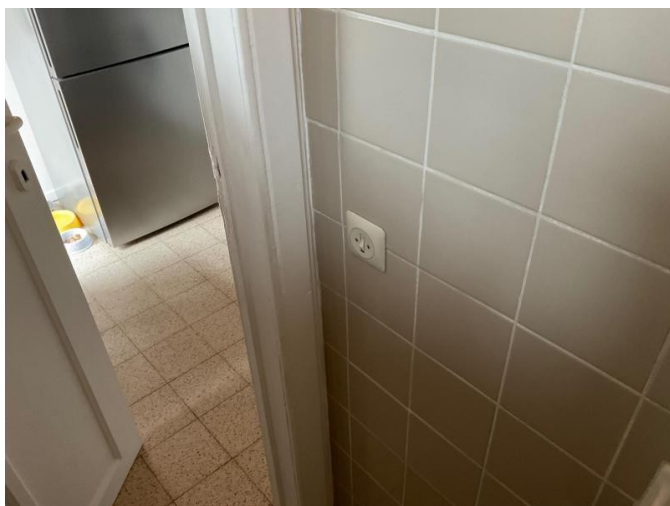
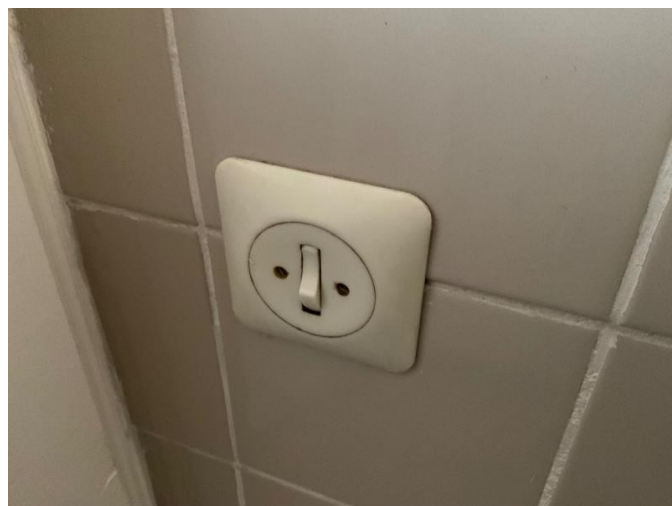
Eindbeoordeling materiaalisico	Laag materiaalisico en/of verlaagde kans op vezelvrijgave
--------------------------------	---

Gebondenheid	Categorie 1: hechtgebonden in oorsprong
Asbestsoort (vezeltype)	Crocidoliet aanwezig
Asbestconcentratie	Laag (< 50%)
Afschermingsgraad van het gehele materiaal	Geheel of deels (ook) vrij aan de binnenlucht
Toestand van het materiaal	Onbeschadigd, niet verweerd

Beschrijving	Elektrische bakelieten materialen
Omgeving	Binnen
Primaire drager	Communicatie en elektrische infrastructuur en uitrusting
Asbestmateriaal	Plaat, paneel, tablet - Type Bakeliet
Bindmiddel van asbestmateriaal	Kunststof of -hars
Gebondenheid op basis van bindmiddel	Hecht

Zorgvuldig beheren

- Zorg voor een veilig beheer. Vermijd het beschadigen van het asbestmateriaal. Controleer de toestand jaarlijks op wijzigingen.

- Eenvoudige handelingen: mag via doe-het-zelf of door werknemer(s) met opleidingsattest eenvoudige handelingen
De techniek van de eenvoudige handelingen mag worden toegepast bij de verwijdering van deze toepassing .

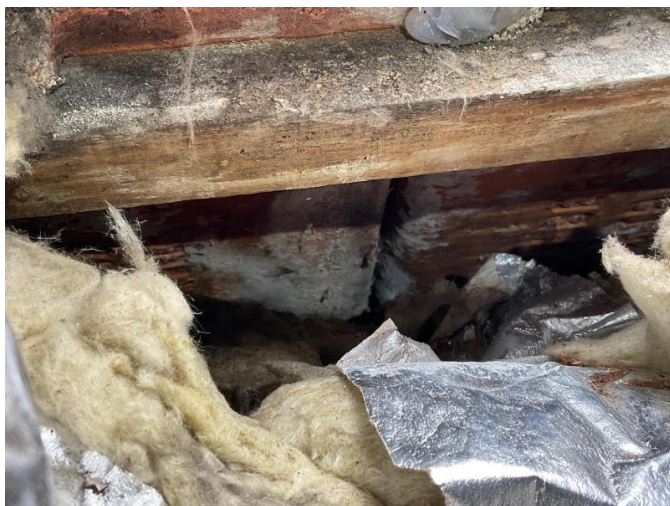
Bij een steekproef controle werd er geen (verdacht)onderdak vastgesteld

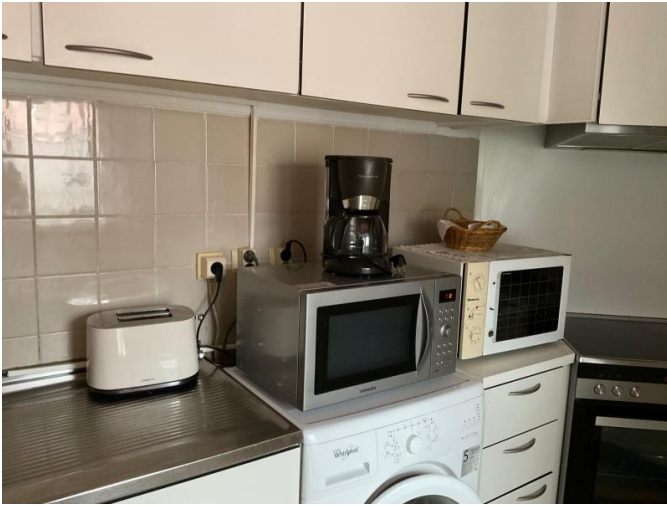
De mogelijke gebruikte tegellijm is niet waarneembaar . Deze kan niet gecontroleerd worden zonder destructief onderzoek

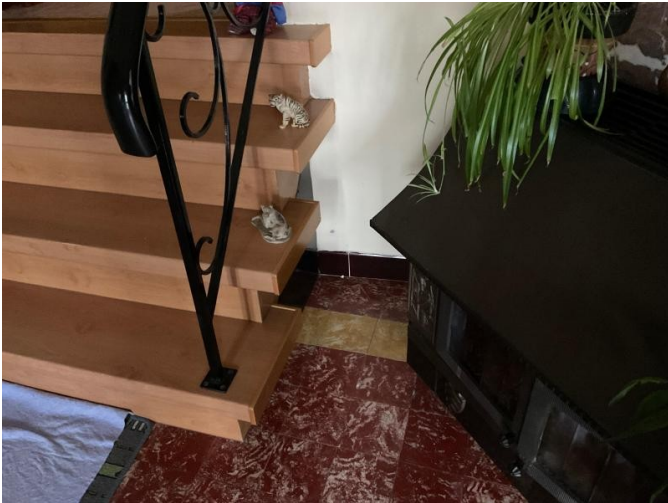
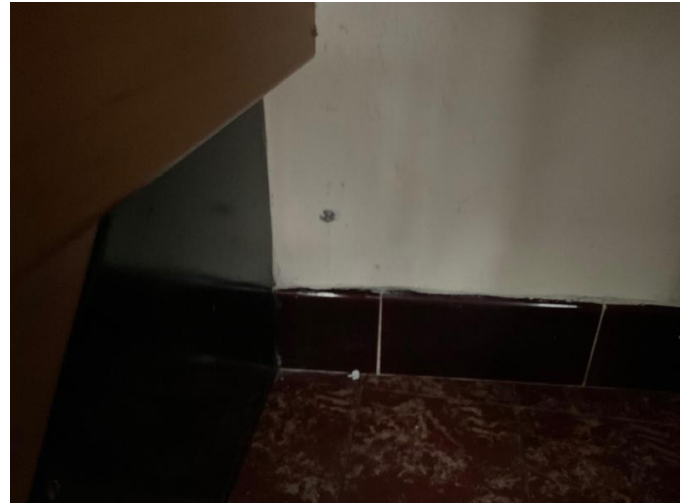
Fiche 8: Pleisterwerk muren

Geen asbest

#	Type	Referentie	Resultaat
8.1	Mengmonster	24114/01	Geen asbest
