Asbestinventarisatetest

J. Deschuyffeleerdreef 5, 1780 Wemmel

Attestnummer : 20260402-000301.000

Niet-asbestveilig

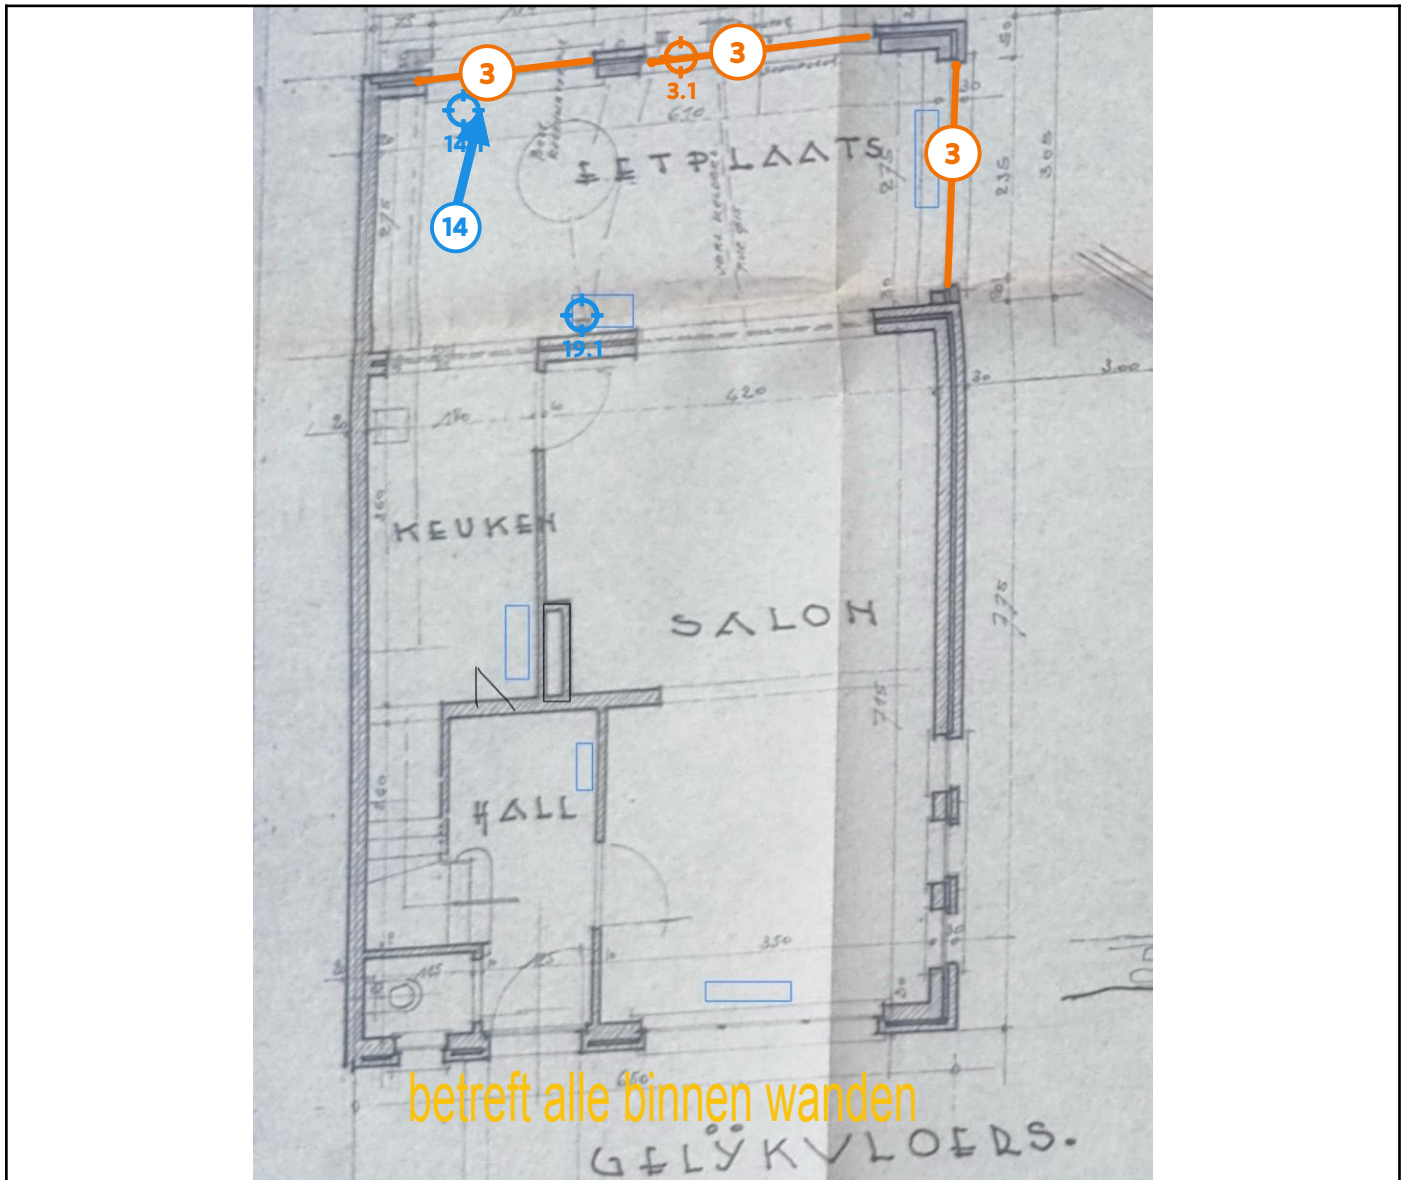
Plan 1.4: Gelijkvloers kopie

Beschrijving	Type	Actie
3. Mastiek/kit tussen glas en profiel - Binnen	Asbestmateriaal	Verwijderen
3.1 Code: M04	Puntmonster	-
14. Ontdreuningsplaat/anti-dreunplaat onder spoelbak	Geen asbest	-
14.1 Code: M12	Puntmonster	-
19. Pleisterwerk wanden	Geen asbest	-

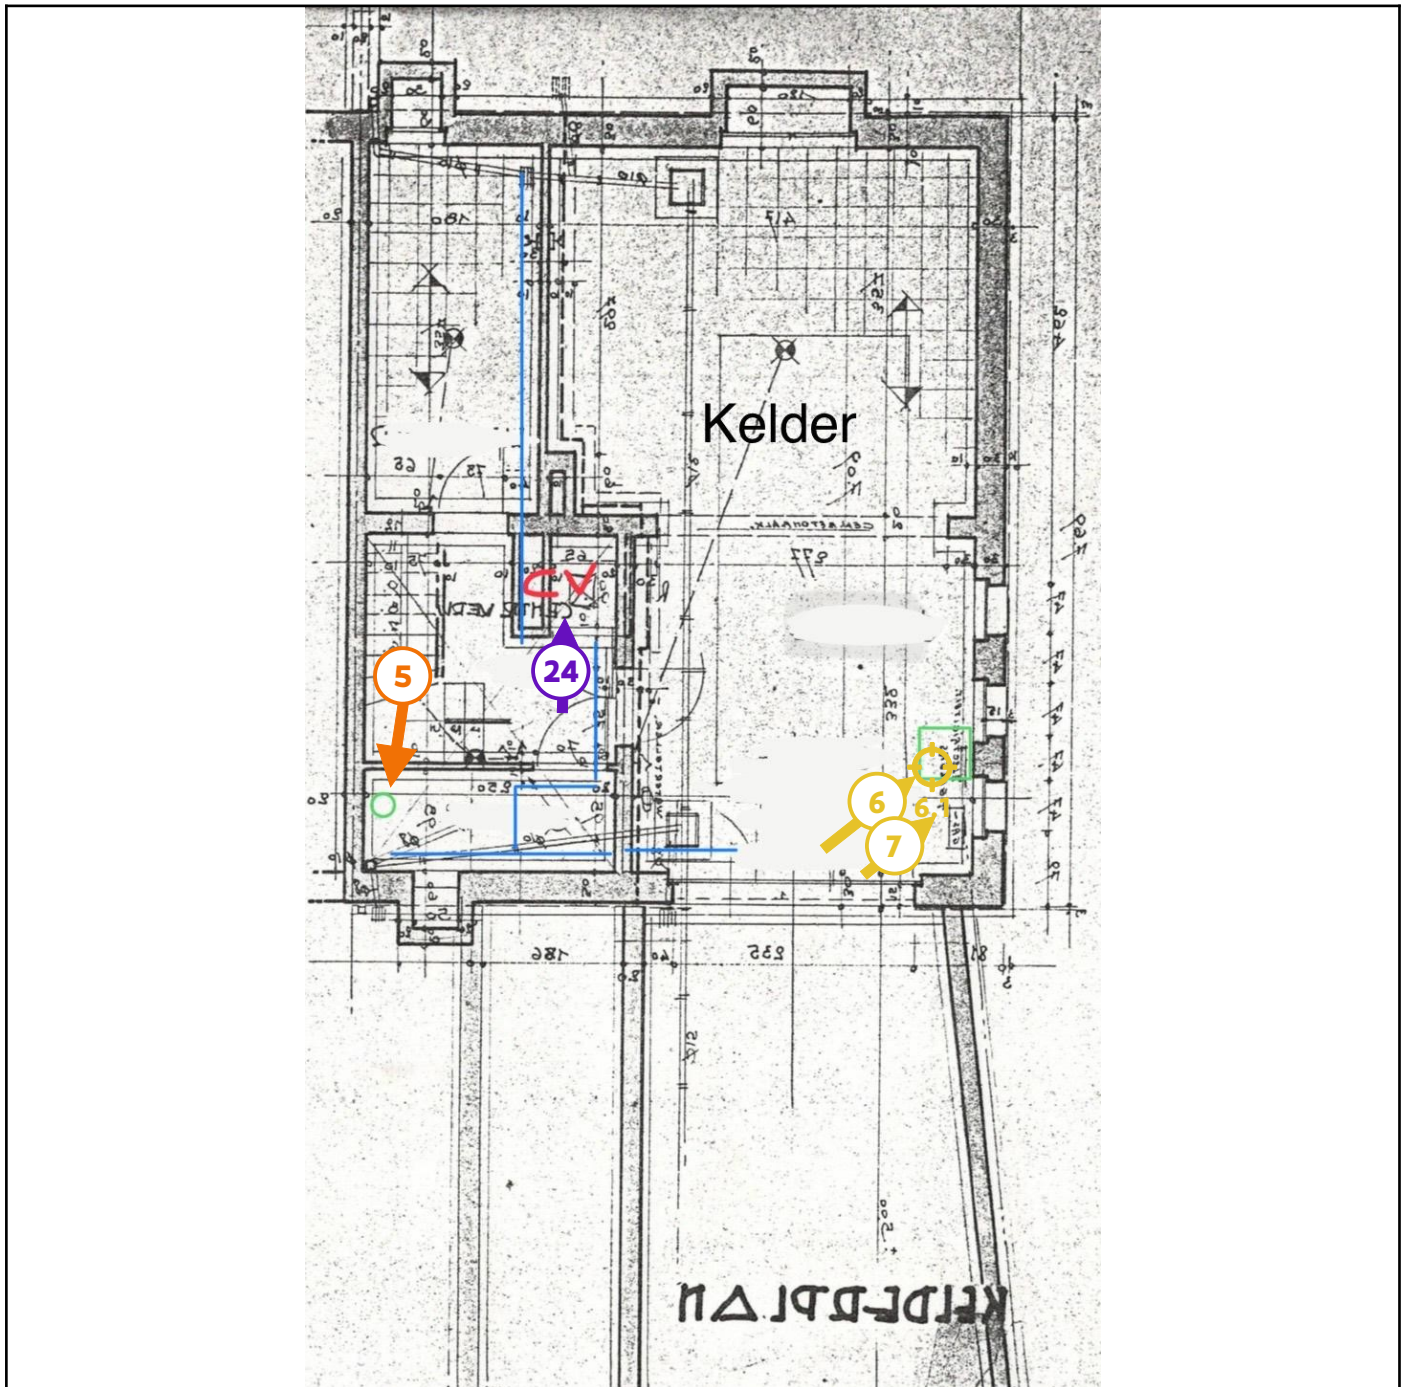
Plan 1.13: Kelder/garage kopie

Beschrijving	Type	Actie
5. Asbestcementbuis(sanitair)	Asbestmateriaal	Maatregelen nemen
6. Cementplaat elektriciteitskast	Asbestmateriaal	Zorgvuldig beheren
6.1 Code: M10	Puntmonster	-

7. Bakeliet meter- en zekering kast	Asbestmateriaal	Zorgvuldig beheren
24. Brander/CV-ketel - Isolatie/pakkingen.	Overige ruimte of materiaal	-

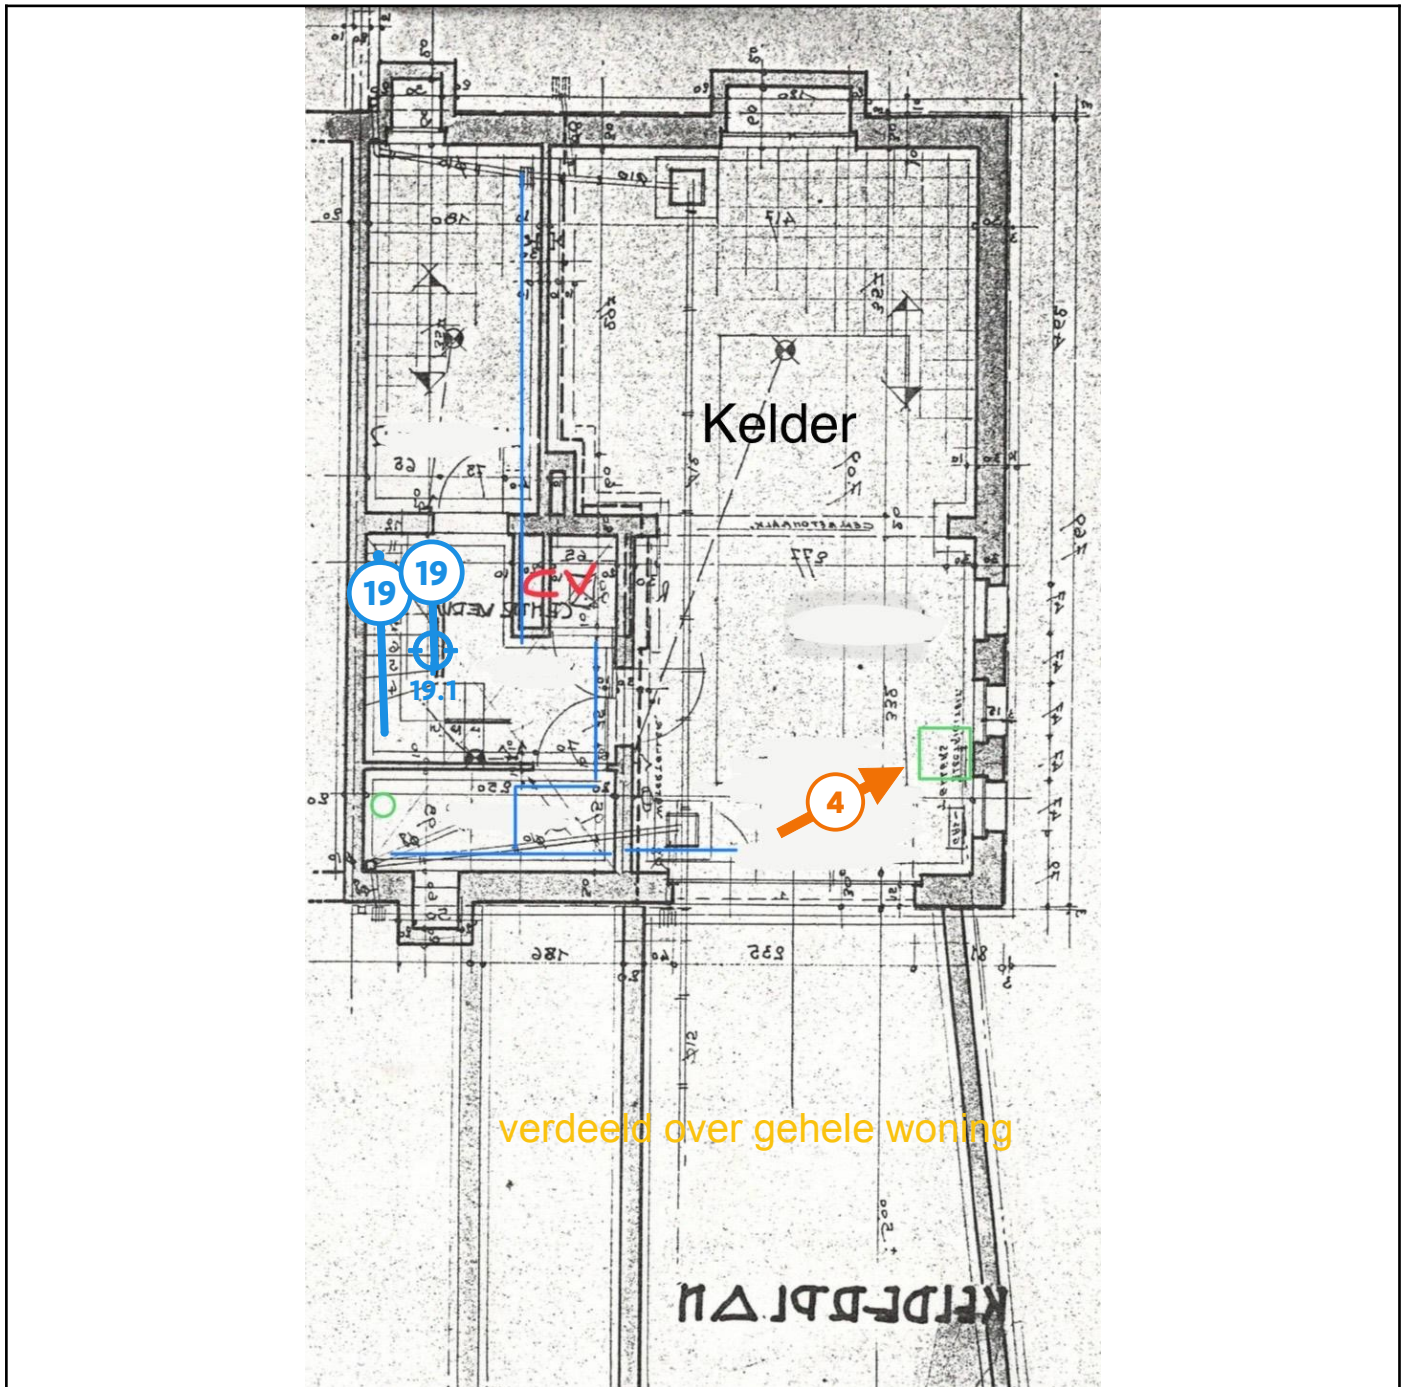
Plan 1.14: Kelder/garage kopie kopie kopie

Beschrijving	Type	Actie
2. Bakeliet - Stopcontacten & schakelaars (binnen)	Asbestmateriaal	Verwijderen
4. Bakeliet schakelmateriaal	Asbestmateriaal	Verwijderen

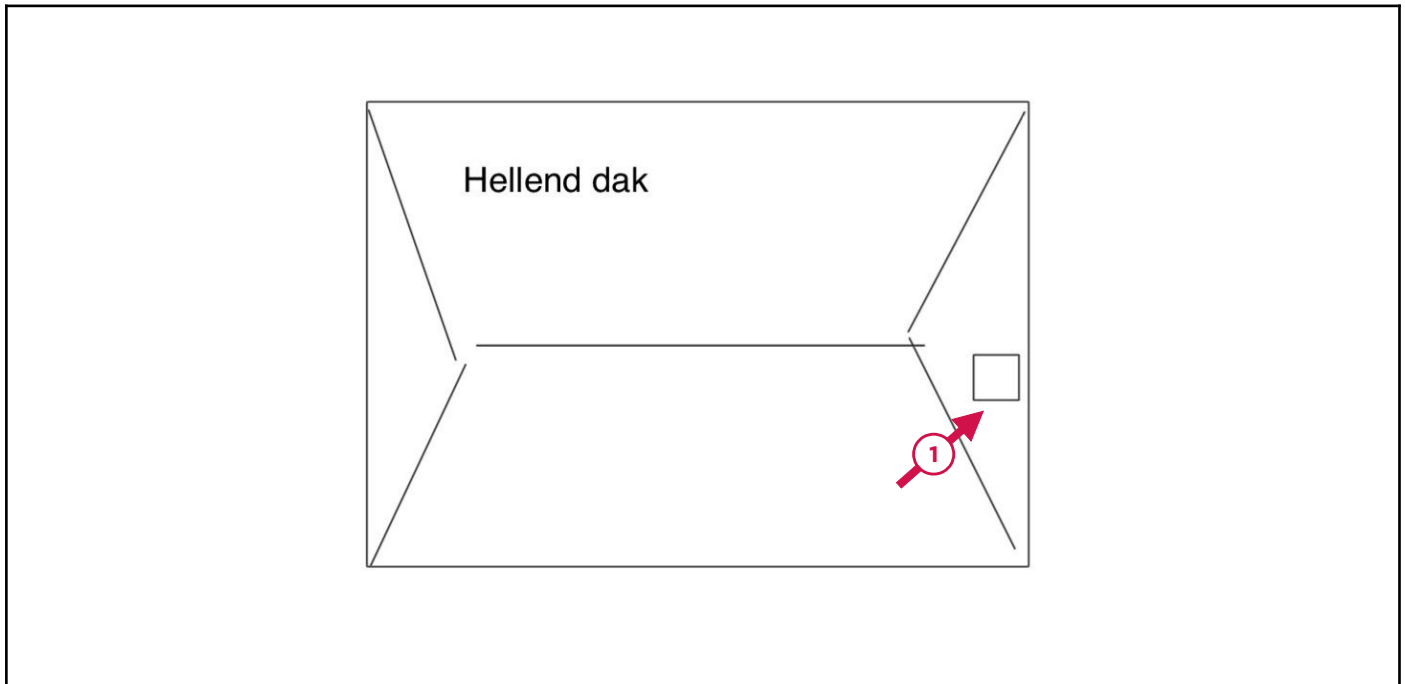
Plan 1.18: Hellend dak kopie

Beschrijving	Type	Actie
1. Schouwbus 'in open systeem'	Asbestmateriaal	Dringend verwijderen

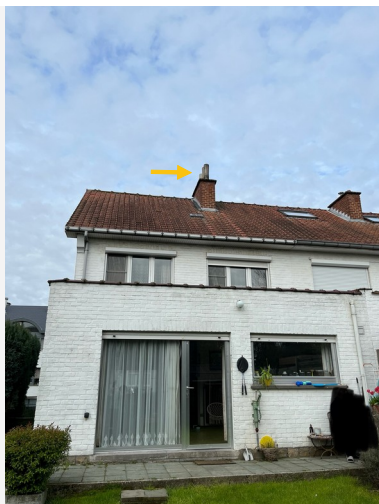
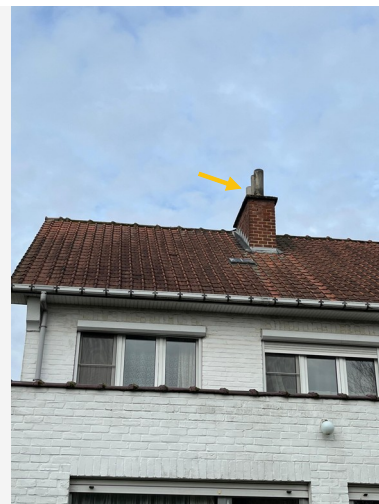
Actie

Dringend verwijderen

Eindbeoordeling materiaalrisico	Hoog materiaalrisico en/of hoge kans op vezelvrijgave
---------------------------------	---

Gebondenheid	Categorie 1: hechtgebonden in oorsprong
Asbestsoort (vezeltype)	Crocidoliet aanwezig
Asbestconcentratie	Laag (< 50%)
Afschermingsgraad van het gehele materiaal	Geheel of deels vrij aan binnenluchtstromen
Toestand van het materiaal	Matig beschadigd, matig verweerd

Beschrijving	Schouwbus 'in open systeem'
Omgeving	Grenst aan binnen- en buitenlucht
Primaire drager	HVAC infrastructuur en uitrusting
Asbestmateriaal	Rookgaskanaal
Bindmiddel van asbestmateriaal	Cement
Gebondenheid op basis van bindmiddel	Hecht
Hoeveelheid (lengte - omtrek - dikte - aantal)	<ul style="list-style-type: none"> • 1,00 m - 20,00 cm - 2,00 cm - 3 stuks
Totaal volume	0,012 m ³
Eenvoudig bereikbaar	Ja
Bevestigingswijze	<ul style="list-style-type: none"> • Onbekend
Identificatiemethode	<p>De asbestdeskundige beoordeelt het materiaal als asbestverdacht en dus asbesthoudend, en dit zonder monstername.</p> <p>Motivatie: Er is een onderzoeksbepending die monstername verhindert; De ruimte of het materiaal bevindt zich hoger dan 3,5 meter vanaf een vaste ondergrond.</p>
Destructieve handeling voor identificatie	Nee
Opmerking	Schouwbus in een 'open systeem' wil zeggen dat er in het verlengde van deze schouwbus een (open)haard, kachel is aangesloten of gebruikt wordt als ventilatie. De hoeveelheid is een schatting, het is niet zichtbaar hoe ver deze bus door loopt in de schouw.

- Verwijder dit asbestmateriaal zo snel mogelijk. Volg de toestand goed op.
- Voer bijkomende staalname(s) uit.

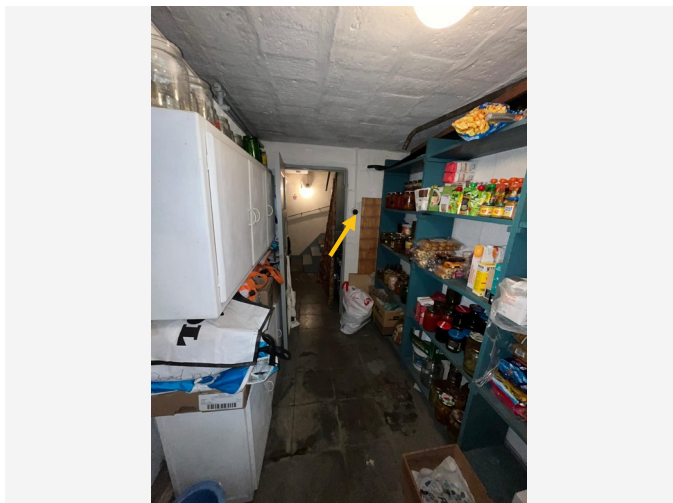
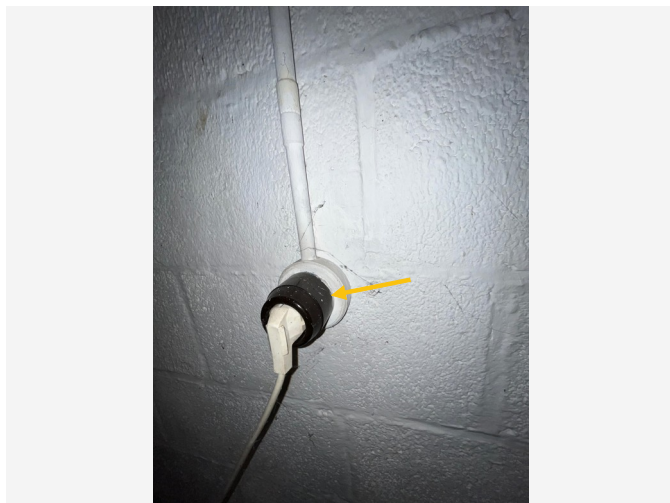
Fiche 2: Bakeliet - Stopcontacten & schakelaars (binnen)

Verwijderen

Eindbeoordeling materiaalrisico	Verhoogd materiaalrisico en/of verhoogde kans op vezelvrijgave
---------------------------------	--

Gebondenheid	Categorie 1: hechtgebonden in oorsprong
Asbestsoort (vezeltype)	Crocidoliet aanwezig
Asbestconcentratie	Laag (< 50%)
Afschermingsgraad van het gehele materiaal	Geheel of deels vrij aan de binnenlucht, maar geen contact met binnenluchtstromen
Toestand van het materiaal	Licht beschadigd, licht verweerd. Intacte calciumsilicaatplaat of materiaal met categorie 3-gebondenheid

Beschrijving	Bakeliet - Stopcontacten & schakelaars (binnen)
Omgeving	Binnen
Primaire drager	Communicatie en elektrische infrastructuur en uitrusting
Asbestmateriaal	Plaat, paneel, tablet - Type Bakeliet
Bindmiddel van asbestmateriaal	Kunststof of -hars
Gebondenheid op basis van bindmiddel	Hecht
Hoeveelheid (oppervlakte - dikte - aantal)	• 0,10 m ² - 1,00 cm - 15 stuks
Totaal volume	0,015 m ³
Eenvoudig bereikbaar	Ja
Bevestigingswijze	• Geschroefd
Identificatiemethode	De asbestdeskundige beoordeelt het materiaal als asbestverdacht en dus asbesthoudend, en dit zonder monstername. Motivatie: De monstername brengt andere schade aan dan schade die inherent is aan de monstername.
Destructieve handeling voor identificatie	Nee
Opmerking	De genoteerde hoeveelheid betreft een schatting.

- Verwijder dit asbestmateriaal zo snel mogelijk. Volg de toestand goed op.
- Voer bijkomende staalname(s) uit.

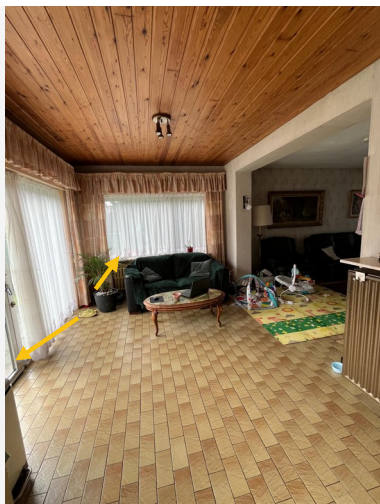
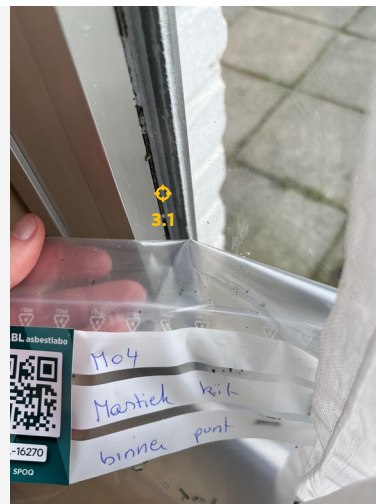
Verwijderen

Eindbeoordeling materiaalrisico	Verhoogd materiaalrisico en/of verhoogde kans op vezelvrijgave
---------------------------------	--

Gebondenheid	Categorie 1: hechtgebonden in oorsprong
Asbestsoort (vezeltype)	Alleen chrysotiel aanwezig
Asbestconcentratie	Laag (< 50%)
Afschermingsgraad van het gehele materiaal	Geheel of deels vrij aan de binnenlucht, maar geen contact met binnenluchtstromen
Toestand van het materiaal	Matig beschadigd, matig verweerd

#	Type	Referentie	Resultaat
3.1	Puntmonster	M04	Chrysotiel

Beschrijving	Mastiek/kit tussen glas en profiel - Binnen
Omgeving	Binnen
Primaire drager	Wandopening verticaal (raam, deur, ...)
Asbestmateriaal	In-situ afwerkingslagen - Pasta, stopverf, voegsel, stopsel, vulsel, mastiek, katten, ...
Bindmiddel van asbestmateriaal	Kitten, mastiek, pasta
Gebondenheid op basis van bindmiddel	Hecht
Hoeveelheid (gewicht - aantal)	<ul style="list-style-type: none">• 2,00 kg - 1 stuk
Totaal gewicht	2,00 kg
Eenvoudig bereikbaar	Ja
Bevestigingswijze	<ul style="list-style-type: none">• Verlijmd, ingegoten, versmeerd
Identificatiemethode	Een monstername door de asbestdeskundige met laboanalyse door een asbestlabo.
Destructieve handeling voor identificatie	Nee
Opmerking	De hoeveelheid betreft een schatting

- Verwijder dit asbestmateriaal zo snel mogelijk. Volg de toestand goed op.

- De toepassingen dienen in zijn geheel, zonder te breken en zonder stofvorming, verdere vergruizing verwijderd te worden. Gebruik hiervoor een vernevelaar of fixeermiddel om het asbestmateriaal eerst te fixeren.

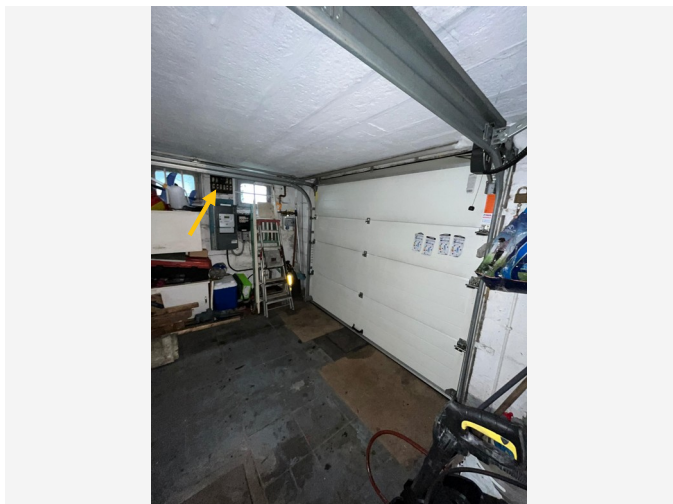
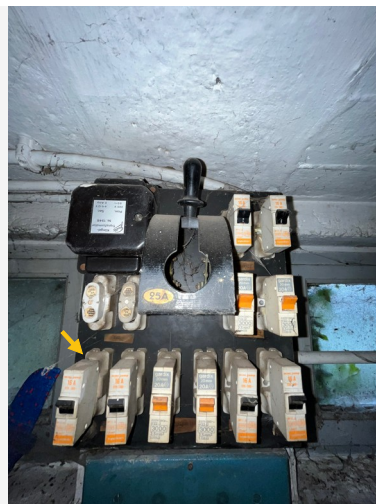
Verwijderen

Beschrijving	Bakeliet schakelmateriaal
Omgeving	Binnen
Primaire drager	Communicatie en elektrische infrastructuur en uitrusting
Asbestmateriaal	Plaat, paneel, tablet - Type Bakeliet
Bindmiddel van asbestmateriaal	Kunststof of -hars
Gebondenheid op basis van bindmiddel	Hecht
Hoeveelheid (oppervlakte - dikte - aantal)	• 0,10 m ² - 0,10 cm - 12 stuks
Totaal volume	0,001 m ³
Eenvoudig bereikbaar	Ja
Bevestigingswijze	• Geschroefd
Identificatiemethode	De asbestdeskundige beoordeelt het materiaal als asbestverdacht en dus asbesthoudend, en dit zonder monstername. Motivatie: De monstername brengt andere schade aan dan schade die inherent is aan de monstername.
Destructieve handeling voor identificatie	Nee
Opmerking	De hoeveelheid betreft een schatting

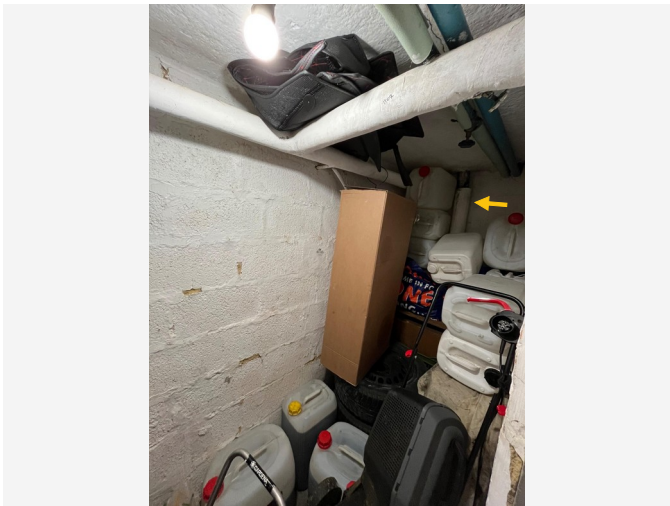
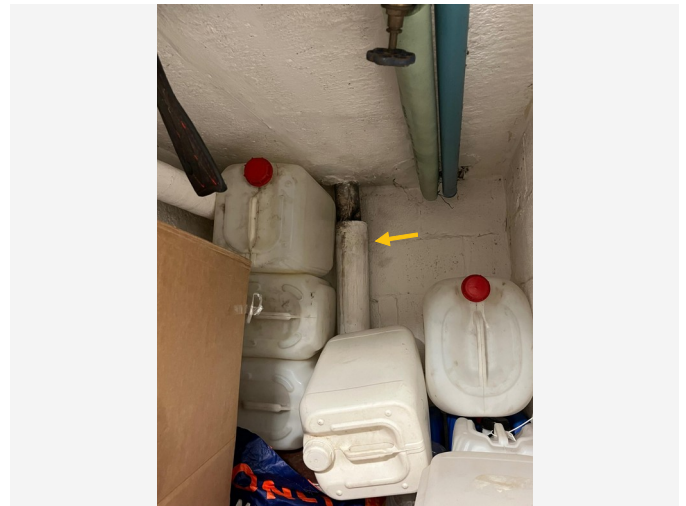
Beschrijving	Asbestcementbuis(sanitair)
Omgeving	Binnen
Primaire drager	Sanitaire infrastructuur en uitrusting (toe- en afvoer)
Asbestmateriaal	Buis, koker, leiding, pijp, doorvoer
Bindmiddel van asbestmateriaal	Cement
Gebondenheid op basis van bindmiddel	Hecht
Hoeveelheid (lengte - omtrek - dikte - aantal)	<ul style="list-style-type: none"> • 2,00 m - 20,00 cm - 2,00 cm - 1 stuk
Totaal volume	0,008 m ³
Eenvoudig bereikbaar	<p>Nee</p> <ul style="list-style-type: none"> • Het asbestmateriaal is bedekt (uitgezonderd laag verf, coating, behang, kunststof, textiel) en het wegnemen van het bedekkende materiaal kan niet zonder het bedekkende materiaal te beschadigen.
Bevestigingswijze	<ul style="list-style-type: none"> • Geklemd • Verlijmd, ingegoten, versmeerd
Identificatiemethode	<p>De asbestdeskundige beoordeelt het materiaal als asbestverdacht en dus asbesthoudend, en dit zonder monstername.</p> <p>Motivatie: Er is een onderzoeksbeperking die monstername verhindert; De ruimte is niet of niet volledig inspecteerbaar door materiaal in opslag.</p>

Destructieve handeling voor identificatie	Nee
Opmerking	De hoeveelheid is een schatting, door de grote hoeveelheid van materiaal aanwezig in de berging was staalname niet mogelijk.

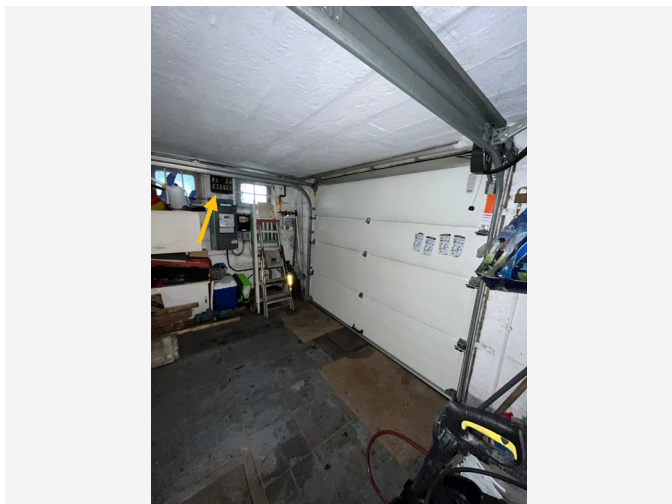
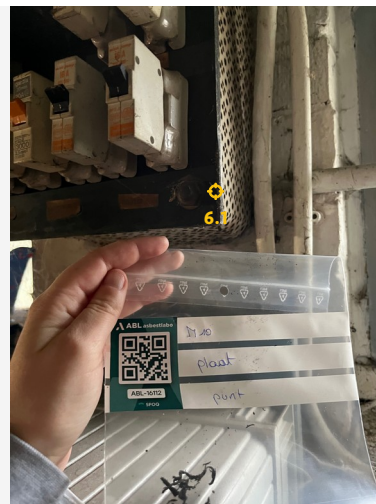
Beschrijving	Cementplaat elektriciteitskast
Omgeving	Binnen
Primaire drager	Communicatie en elektrische infrastructuur en uitrusting
Asbestmateriaal	Plaat, paneel, tablet - Type Menuiserie
Bindmiddel van asbestmateriaal	Cement
Gebondenheid op basis van bindmiddel	Hecht
Hoeveelheid (oppervlakte - dikte - aantal)	<ul style="list-style-type: none">• 1,00 m² - 1,00 cm - 1 stuk
Totaal volume	0,01 m ³
Eenvoudig bereikbaar	Nee <ul style="list-style-type: none">• Het asbestmateriaal is bedekt (uitgezonderd laag verf, coating, behang, kunststof, textiel) en het wegnemen van het bedekkende materiaal kan niet zonder het bedekkende materiaal te beschadigen.
Bevestigingswijze	<ul style="list-style-type: none">• Genageld, geniet
Identificatiemethode	Een monstername door de asbestdeskundige met laboanalyse door een asbestlabo.
Destructieve handeling voor identificatie	Nee
Opmerking	De opgegeven hoeveelheid is een schatting.

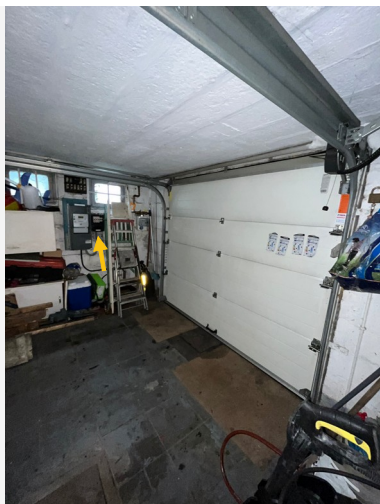
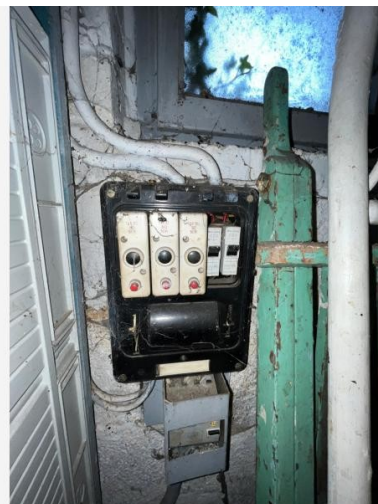
Beschrijving	Bakeliet meter- en zekering kast
Omgeving	Binnen
Primaire drager	Communicatie en elektrische infrastructuur en uitrusting
Asbestmateriaal	Plaat, paneel, tablet - Type Bakeliet
Bindmiddel van asbestmateriaal	Kunststof of -hars
Gebondenheid op basis van bindmiddel	Hecht
Hoeveelheid (oppervlakte - dikte - aantal)	<ul style="list-style-type: none">• 0,20 m² - 2,00 cm - 1 stuk
Totaal volume	0,004 m ³
Eenvoudig bereikbaar	Ja
Bevestigingswijze	<ul style="list-style-type: none">• Geschroefd
Identificatiemethode	<p>De asbestdeskundige beoordeelt het materiaal als asbestverdacht en dus asbesthoudend, en dit zonder monstername.</p> <p>Motivatie: De monstername brengt andere schade aan dan schade die inherent is aan de monstername.</p>
Destructieve handeling voor identificatie	Nee

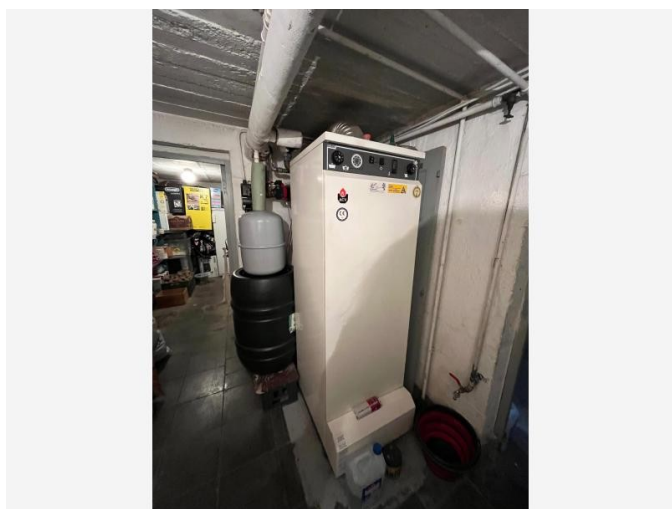
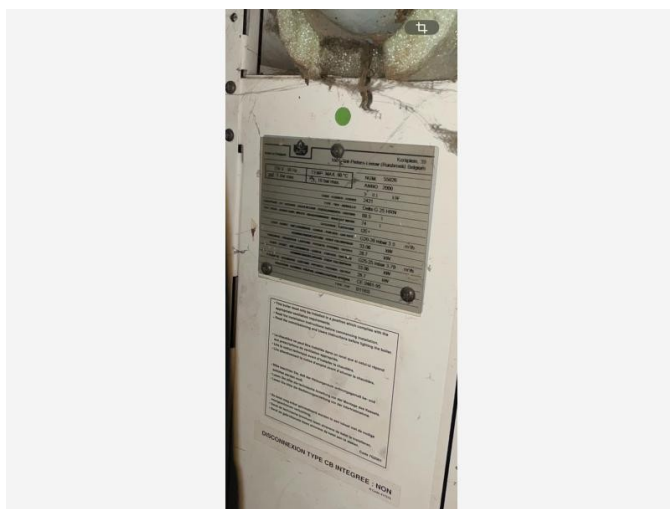
Beschrijving	Notitie	Terug te vinden op plannen
Fiche 24: Brander/CV-ketel - Isolatie/pakkingen.	Mogelijk bevat de brander/CV-ketel asbestverdachte isolatie en/of pakkingen. Inspectie zonder demontage was niet mogelijk op moment van de inspectie.	Plan 1.13: Kelder/garage kopie
