Asbestinventarisatetest

Steenweg op Brussel 329/2, 1780 Wemmel

Attestnummer : 20240527-000320.000

Uitgegeven op : 27.05.2024

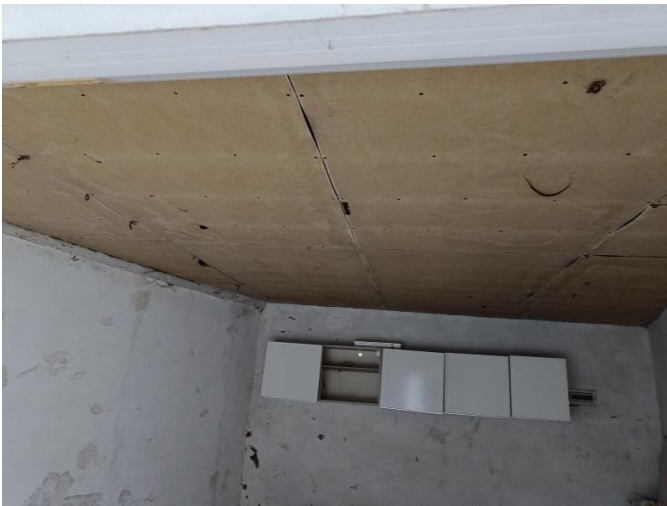
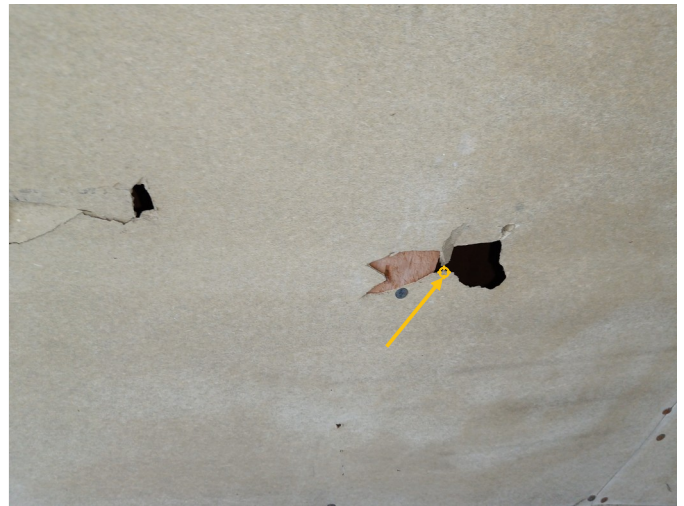
Conclusie

Het asbestmateriaal valt onder de mijlpaal van 2040.

Eindbeoordeling materiaalrisico	Laag materiaalrisico en/of verlaagde kans op vezelvrijgave
---------------------------------	--

Gebondenheid	Categorie 1: hechtgebonden in oorsprong
Asbestsoort (vezeltype)	Alleen chrysotiel
Asbestconcentratie	Laag (< 50%)
Afschermingsgraad van het gehele materiaal	Geheel of deels vrij aan de buitenlucht
Toestand van het materiaal	Licht beschadigd, licht verweerd. Intact materiaal type Pical – asbestboard of categorie III 'gebondenheid'

#	Type	Referentie	Resultaat
1.1	Puntmonster	MM04	Chrysotiel

Beschrijving	Cementplaat
Omgeving	Binnen
Primaire drager	Plat dak
Asbestmateriaal	Plaat, paneel, tablet - Type Menuiserite
Bindmiddel van asbestmateriaal	Cement
Gebondenheid op basis van bindmiddel	Hecht
Hoeveelheid (oppervlakte - dikte - aantal)	• 54,00 m ² - 0,50 cm - 1 stuk

Totaal volume	0,27 m ³
Eenvoudig bereikbaar	Ja
Bevestigingswijze	<ul style="list-style-type: none">• Genageld, geniet
Identificatiemethode	Vaststelling met monstername
Destructieve handeling voor identificatie	Nee

Zorgvuldig beheren

- Zorg voor een veilig beheer. Vermijd het beschadigen van het asbestmateriaal. Controleer de toestand jaarlijks op wijzigingen.
- Zorg voor een veilig beheer en verwijder dit asbestmateriaal wanneer het bij werken eenvoudig bereikbaar wordt. Controleer de toestand jaarlijks op wijzigingen.
- Verwijder dit asbestmateriaal zo snel mogelijk. Volg de toestand goed op.

- Eenvoudige handelingen: enkel door erkend asbestverwijderaar
Het verwijderen van deze toepassing kan gepaard gaan met vezels die vrijkomen.

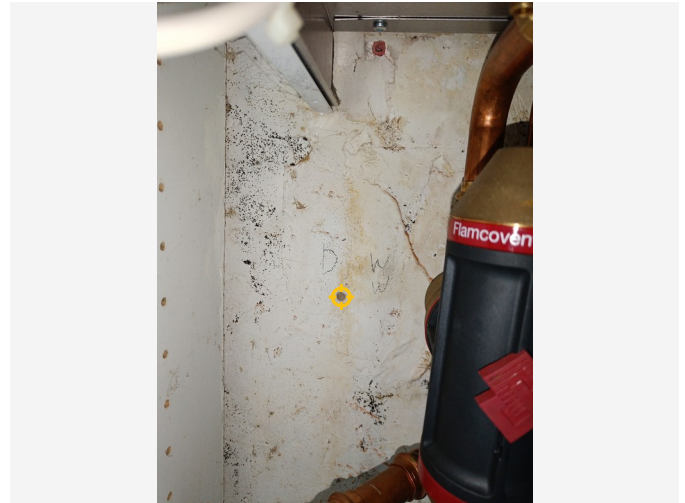
Conclusie

Geen asbest

#	Type	Referentie	Resultaat
2.1	Mengmonster	MM02	Geen asbest

Beschrijving	Bezetting
Omgeving	Binnen
Primaire drager	Binnenwand
Bindmiddel van materiaal	Gips - kalk
