Asbestinventarisatetest

Steenweg op Brussel 329/3, 1780 Wemmel

Attestnummer : 20240527-000335.000

Uitgegeven op : 27.05.2024

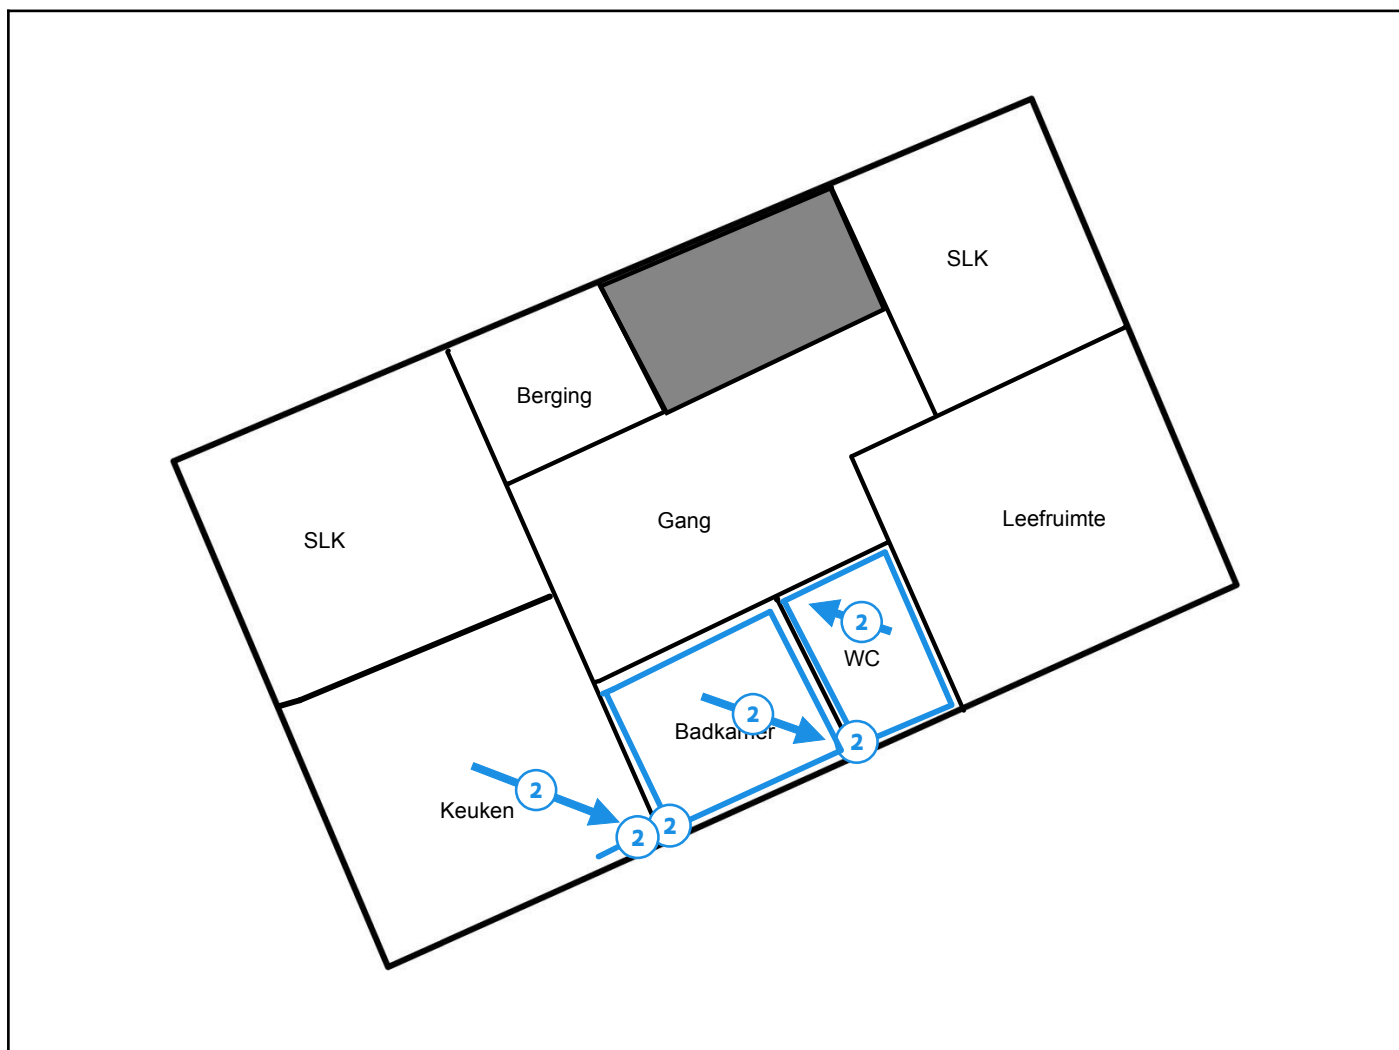
Plan 1.1: Hoofdgebouw plan

Beschrijving	Type	Actie
2. Bezetting	Geen asbest	-

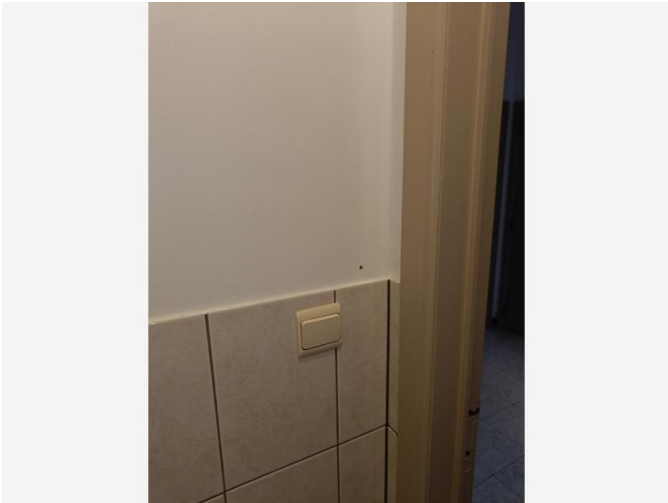
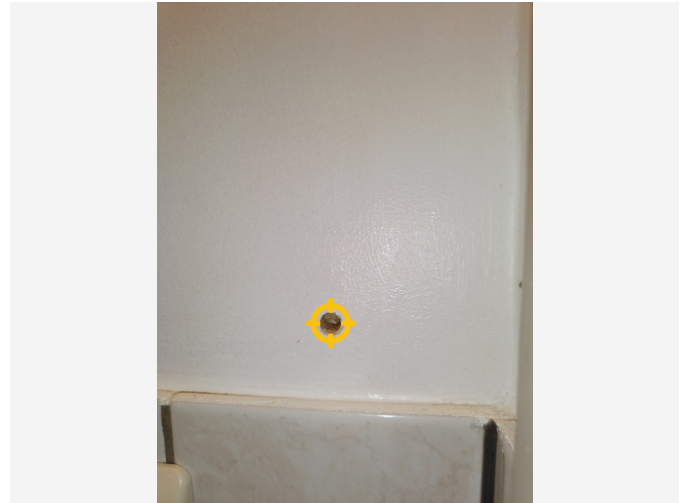
Overzichtsfoto

Detailfoto

Geen asbest

#	Type	Referentie	Resultaat
2.1	Mengmonster	MM 01	Geen asbest

Beschrijving	Bezetting
Omgeving	Binnen
Primaire drager	Binnenwand
Bindmiddel van materiaal	Gips - kalk

Gebondenheid op basis van bindmiddel	Niet-hechtgebonden
Hoeveelheid (oppervlakte - dikte - aantal)	• 8,50 m ² - 2,00 cm - 1 stuk
Totaal volume	0,17 m ³
Identificatiemethode	Vaststelling met monstername
Destructieve handeling voor identificatie	Nee
