Asbestinventarisatetest

Ronkel 52, 1780 Wemmel

Attestnummer : 20240505-000136.000

Uitgegeven op : 05.05.2024

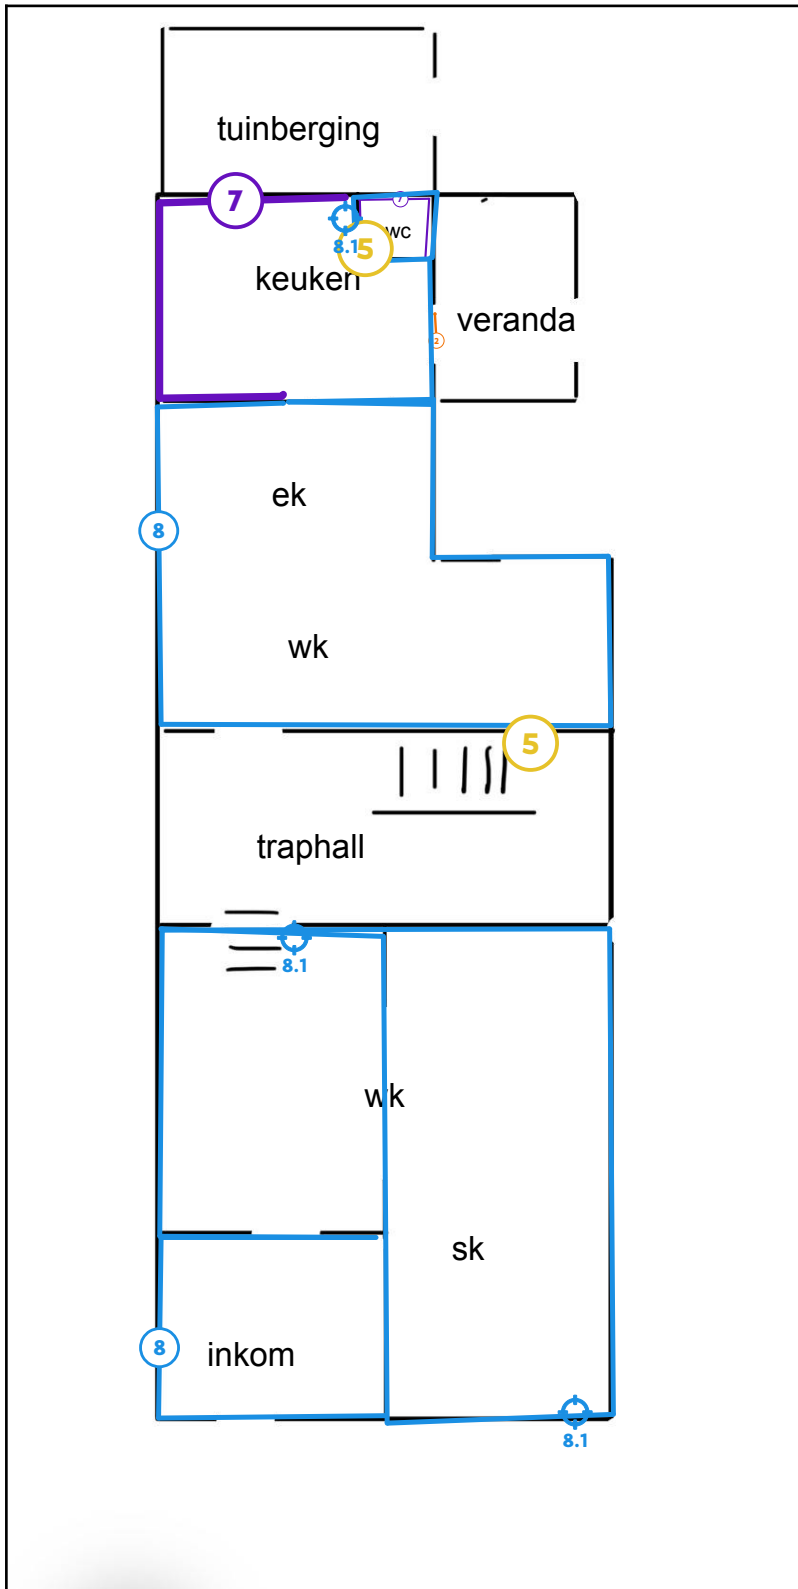
Plan 1.1: Gelijksvloer

2. Glassal Vulpaneel	Asbestmateriaal	Verwijderen
5. Elektrische bakelieten materialen	Asbestmateriaal	Zorgvuldig beheren
7. Tegellijm	Advies	-
8. Pleisterwerk muren	Geen asbest	-
8.1 Code: 24114/01	Mengmonster	-

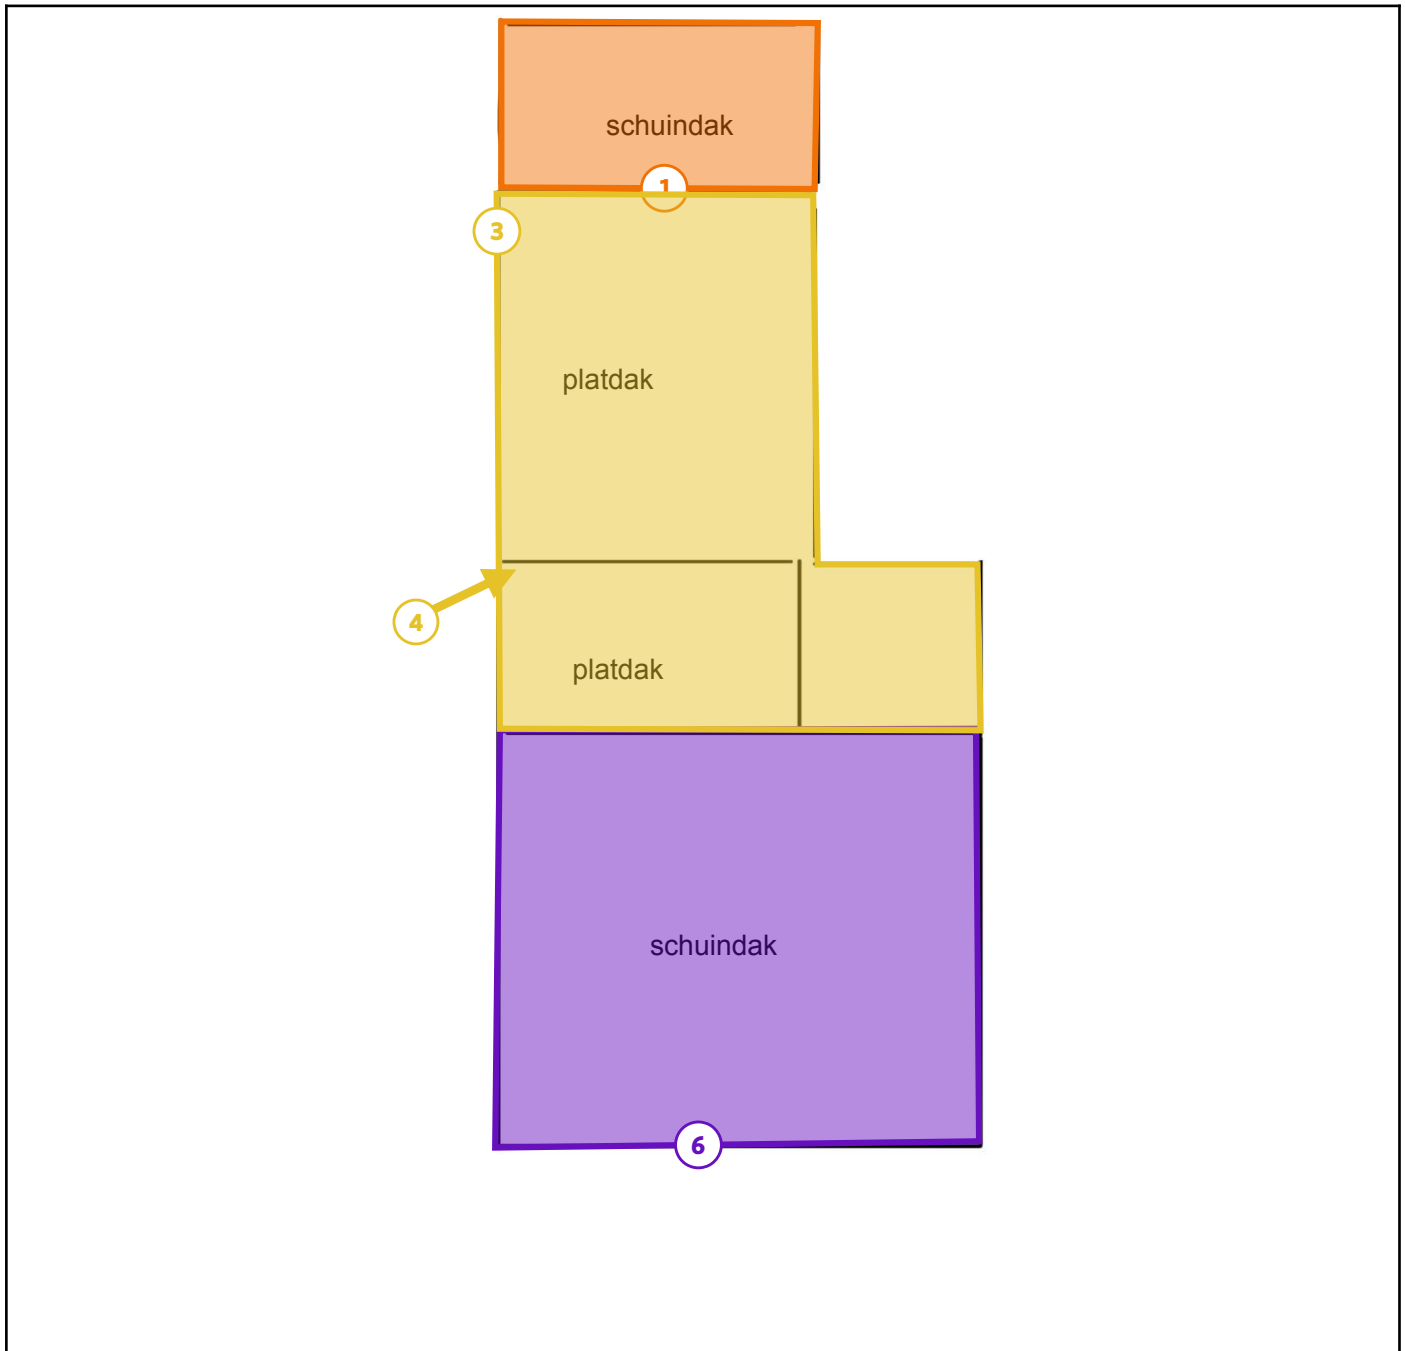
Plan 1.2: Dakconstructie

Beschrijving	Type	Actie
1. Golfplaten	Asbestmateriaal	Verwijderen
3. Roofing platte daken	Asbestmateriaal	Zorgvuldig beheren
4. Rookgasafvoer + afscherkap	Asbestmateriaal	Zorgvuldig beheren

6. Onderdak	Advies	-
-------------	--------	---

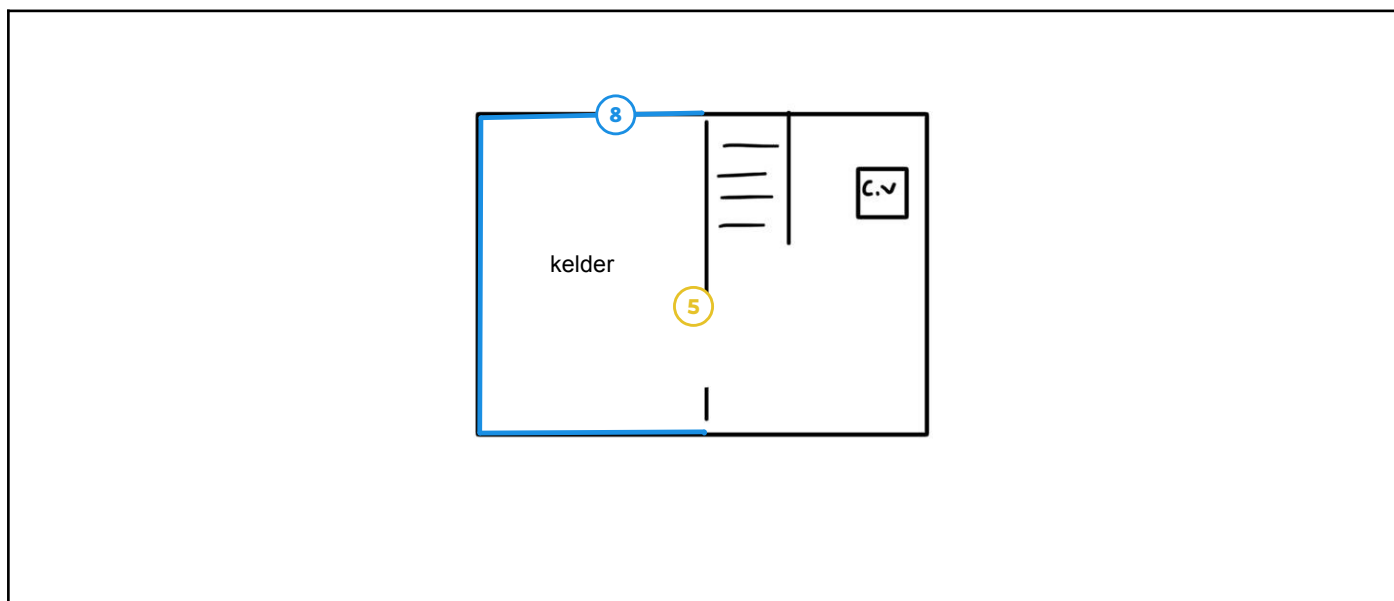
Plan 1.3: Kelder

Beschrijving	Type	Actie
5. Elektrische bakelieten materialen	Asbestmateriaal	Zorgvuldig beheren
8. Pleisterwerk muren	Geen asbest	-

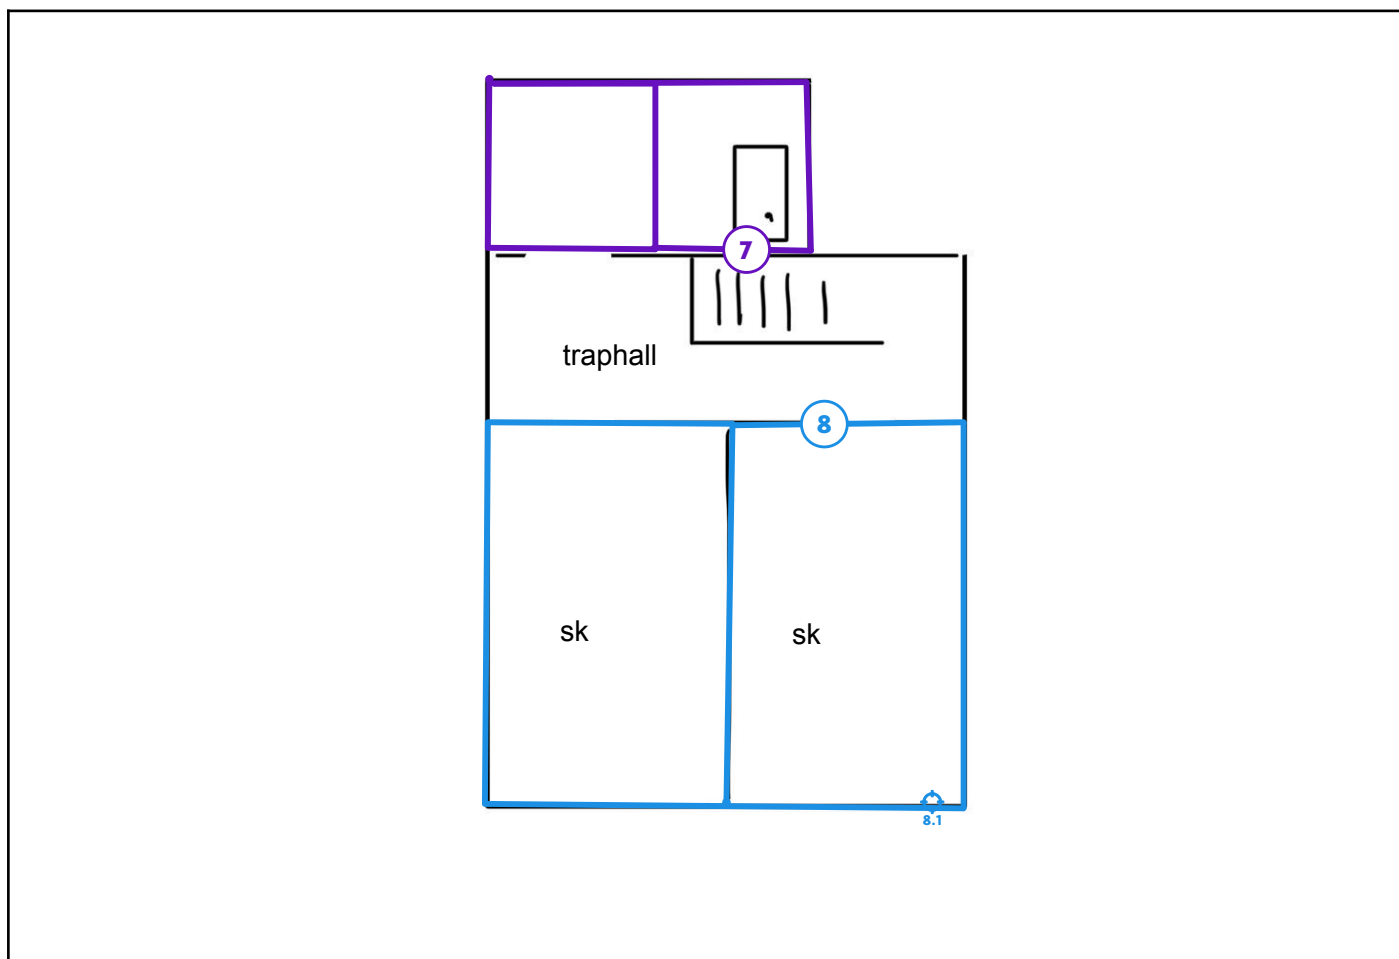
Plan 1.4: 1ste verdiep

Beschrijving	Type	Actie
7. Tegellijm	Advies	-
8. Pleisterwerk muren	Geen asbest	-
8.1 Code: 24114/01	Mengmonster	-

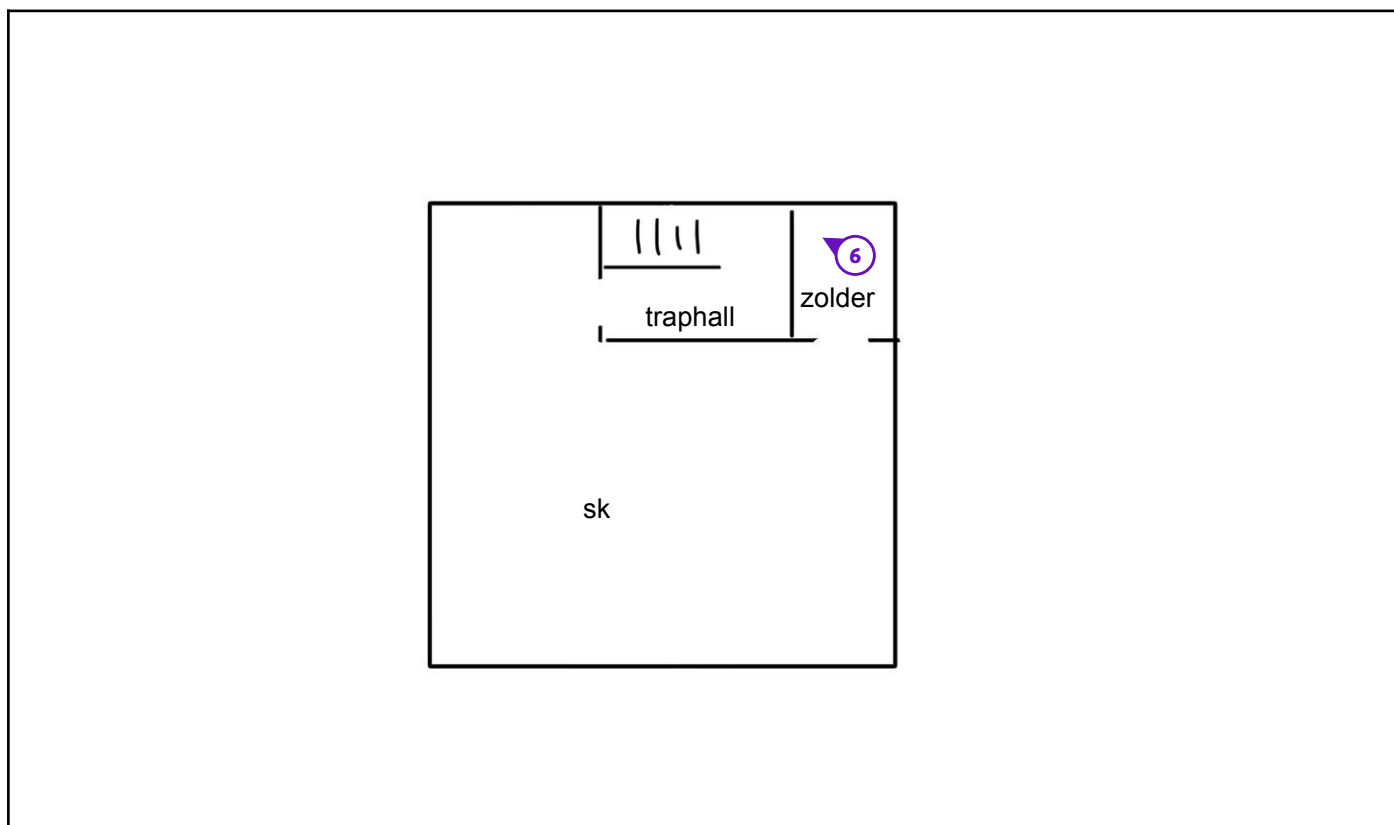
Plan 1.5: Zolder

Beschrijving	Type	Actie
6. Onderdak	Advies	-

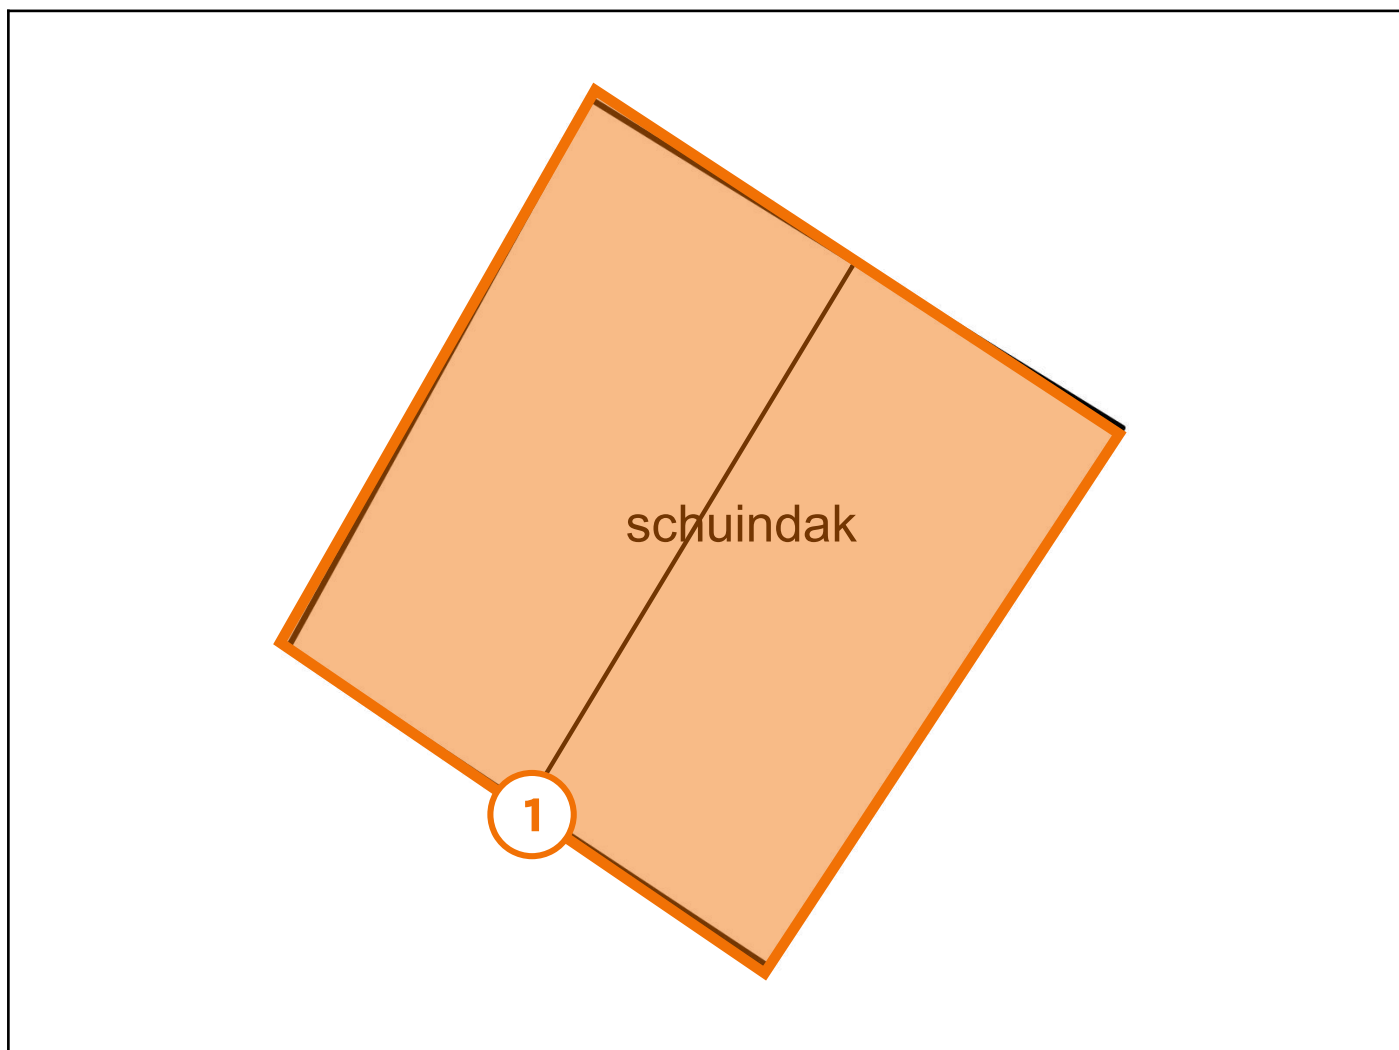
Plan 2.1: Tuinhuis

Beschrijving	Type	Actie
1. Golfplaten	Asbestmateriaal	Verwijderen
