Asbestinventarisatetest

J. Deschuyffeleerdreef 5, 1780 Wemmel

Attestnummer : 20260402-000301.000

Niet-asbestveilig

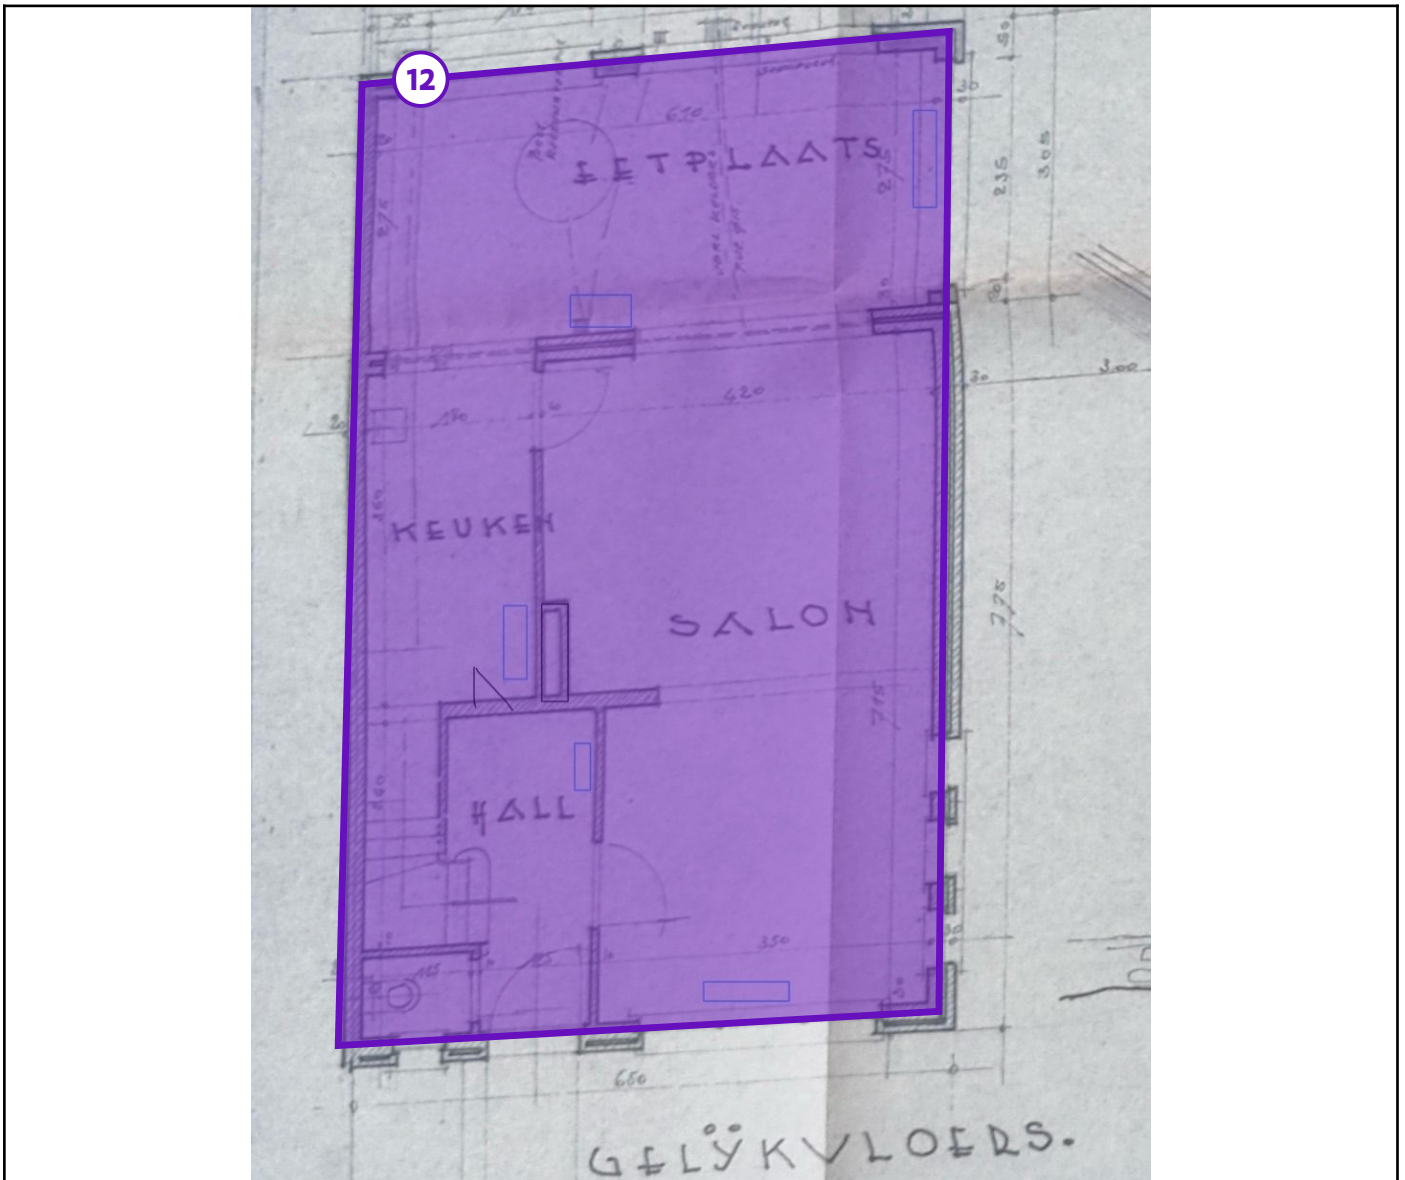
Plan 1.1: Gelijkvloers

Beschrijving	Type	Actie
12. Tegellijn onder vloertegels en achter plinttegels	Advies	-

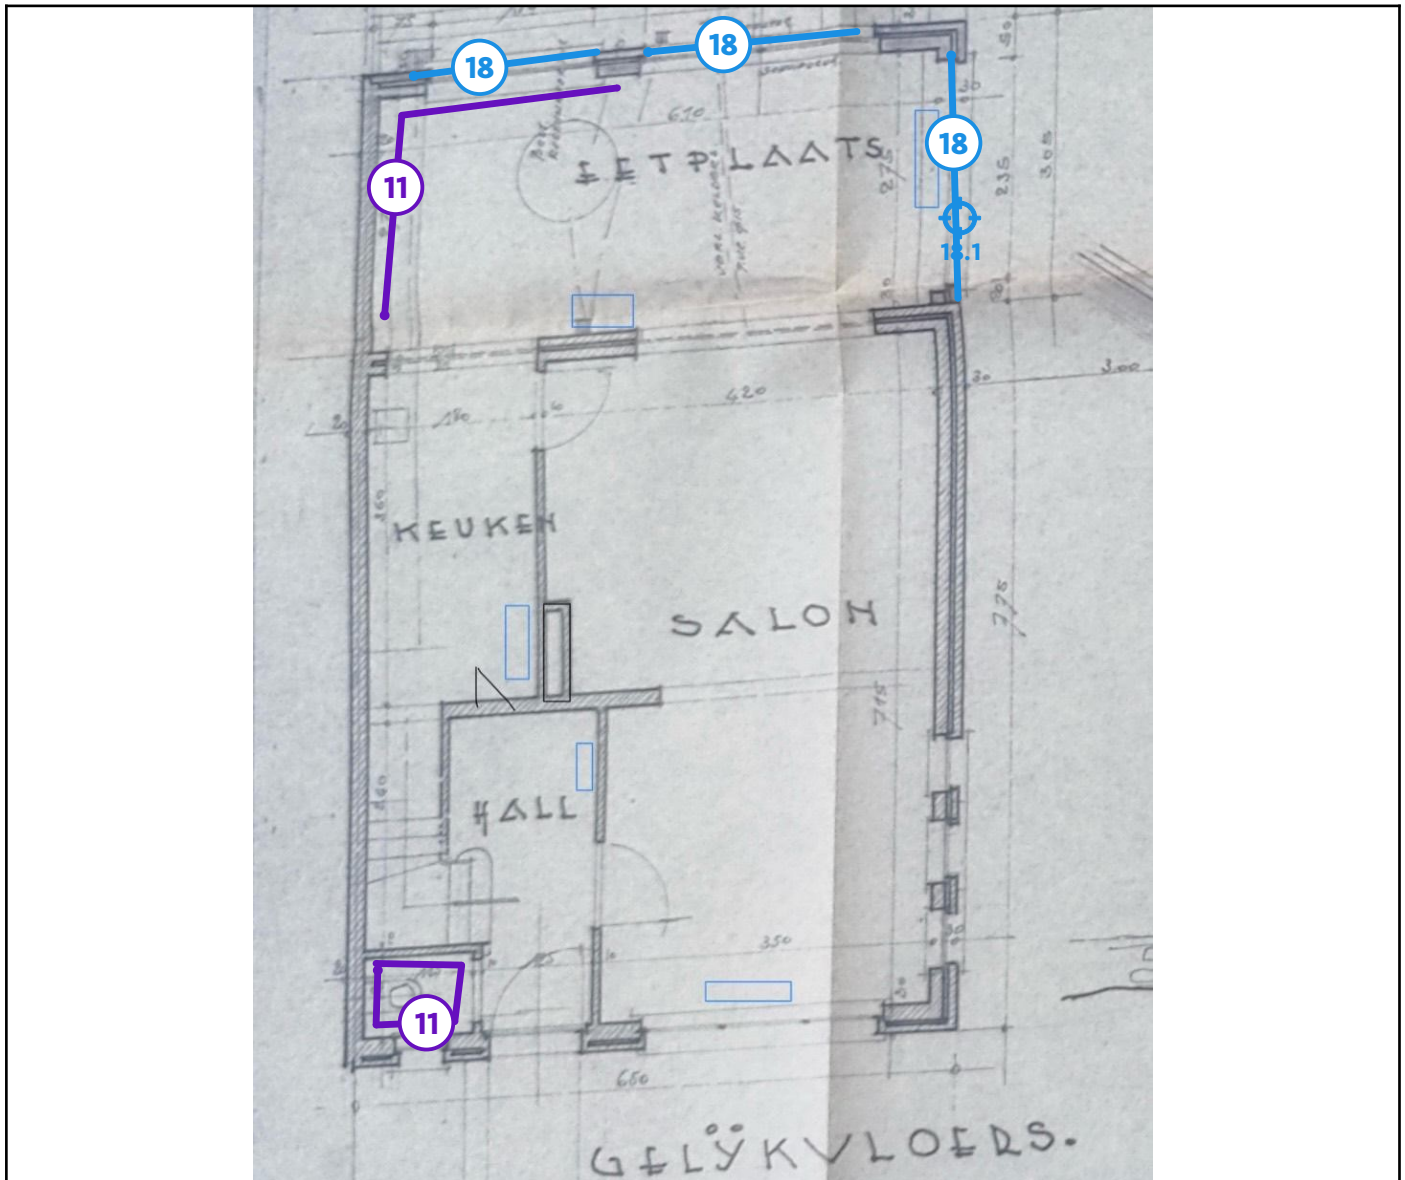
Plan 1.2: Gelijkvloers kopie

Beschrijving	Type	Actie
11. Tegelijm achter wandtegels & plinten	Advies	-
18. Mastiek/kit tussen muur en profiel buiten	Geen asbest	-
18.1 Code: M06	Puntmonster	-

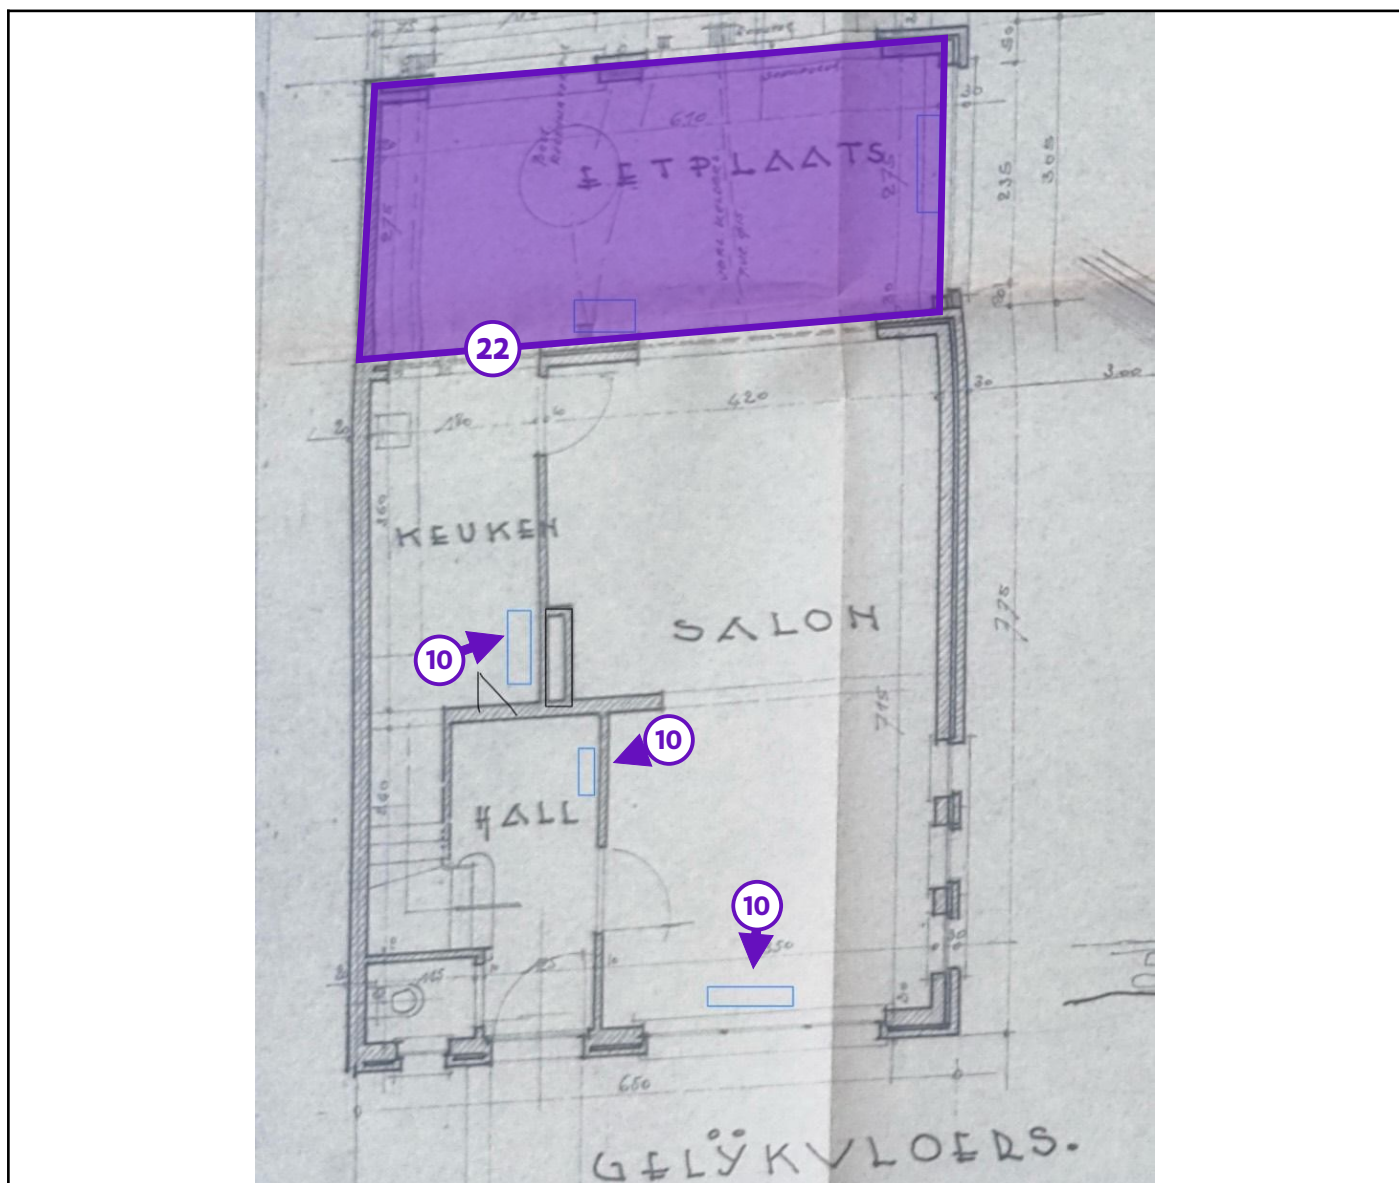
Plan 1.3: Gelijkvloers kopie

Beschrijving	Type	Actie
10. Radiatoren - Dichtingen	Advies	-
22. Plafondafwerking in gipskarton/hout/pvc	Overige ruimte of materiaal	-

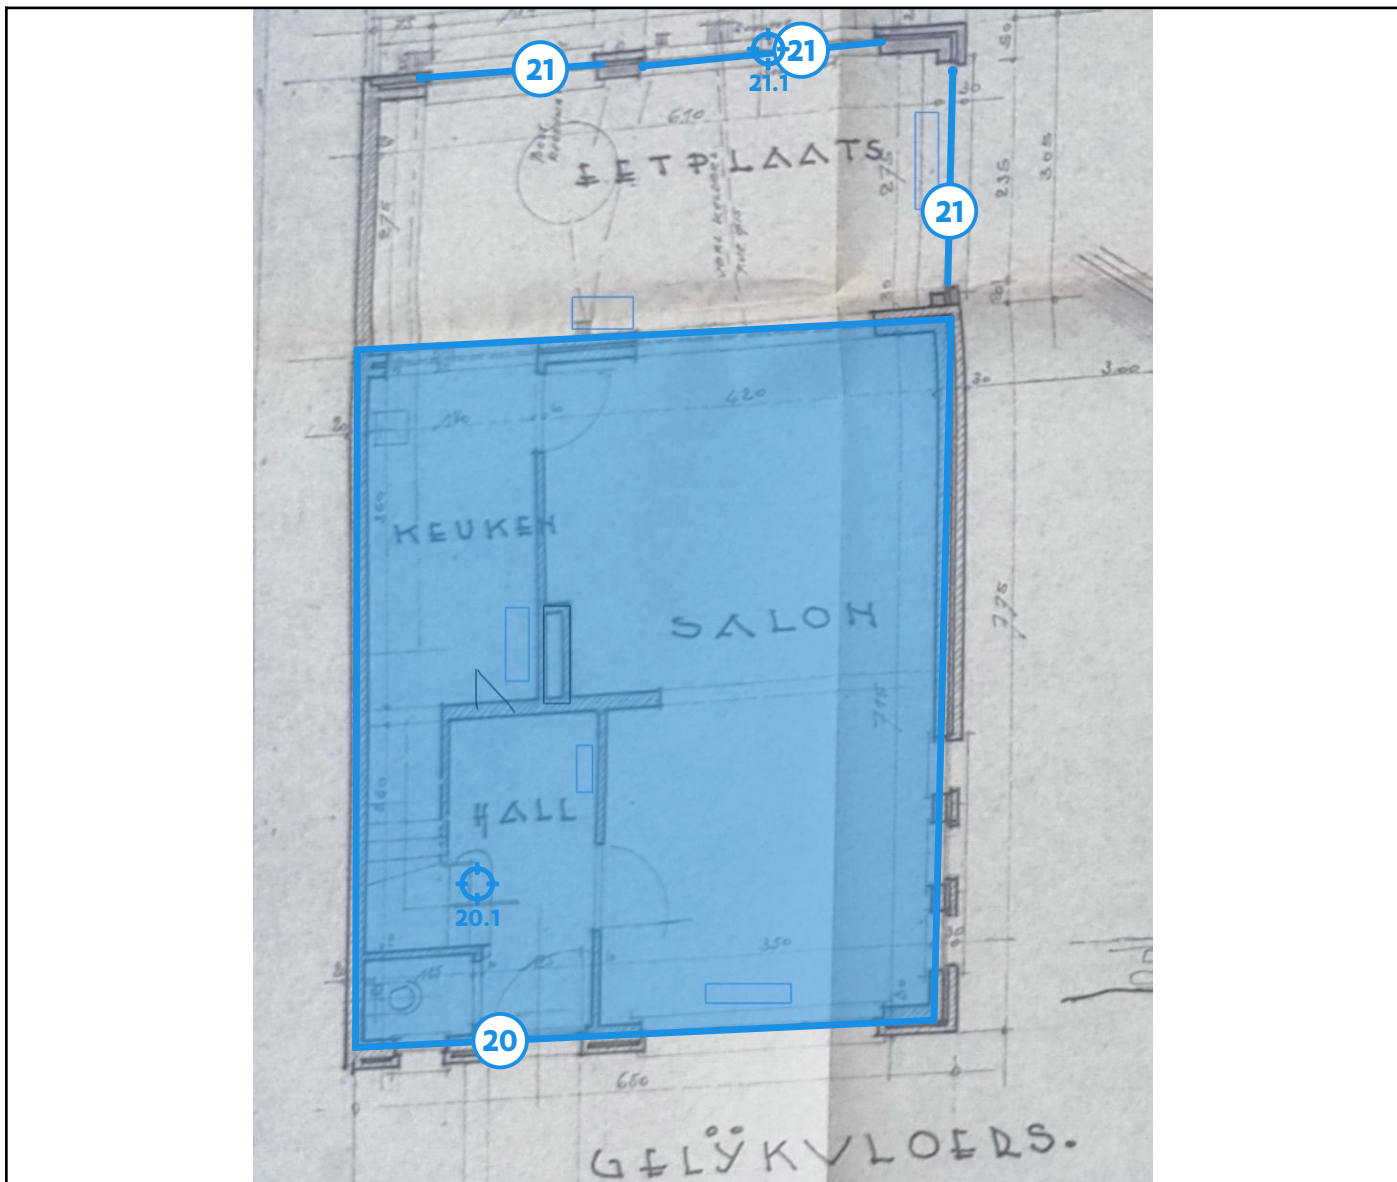
Plan 1.5: Gelijkvloers kopie

Beschrijving	Type	Actie
20. Pleisterwerk plafonds	Geen asbest	-
20.1 Code: M02	Mengmonster	-
21. Mastiek/kit tussen muur en profiel buiten	Geen asbest	-
21.1 Code: M11	Puntmonster	-

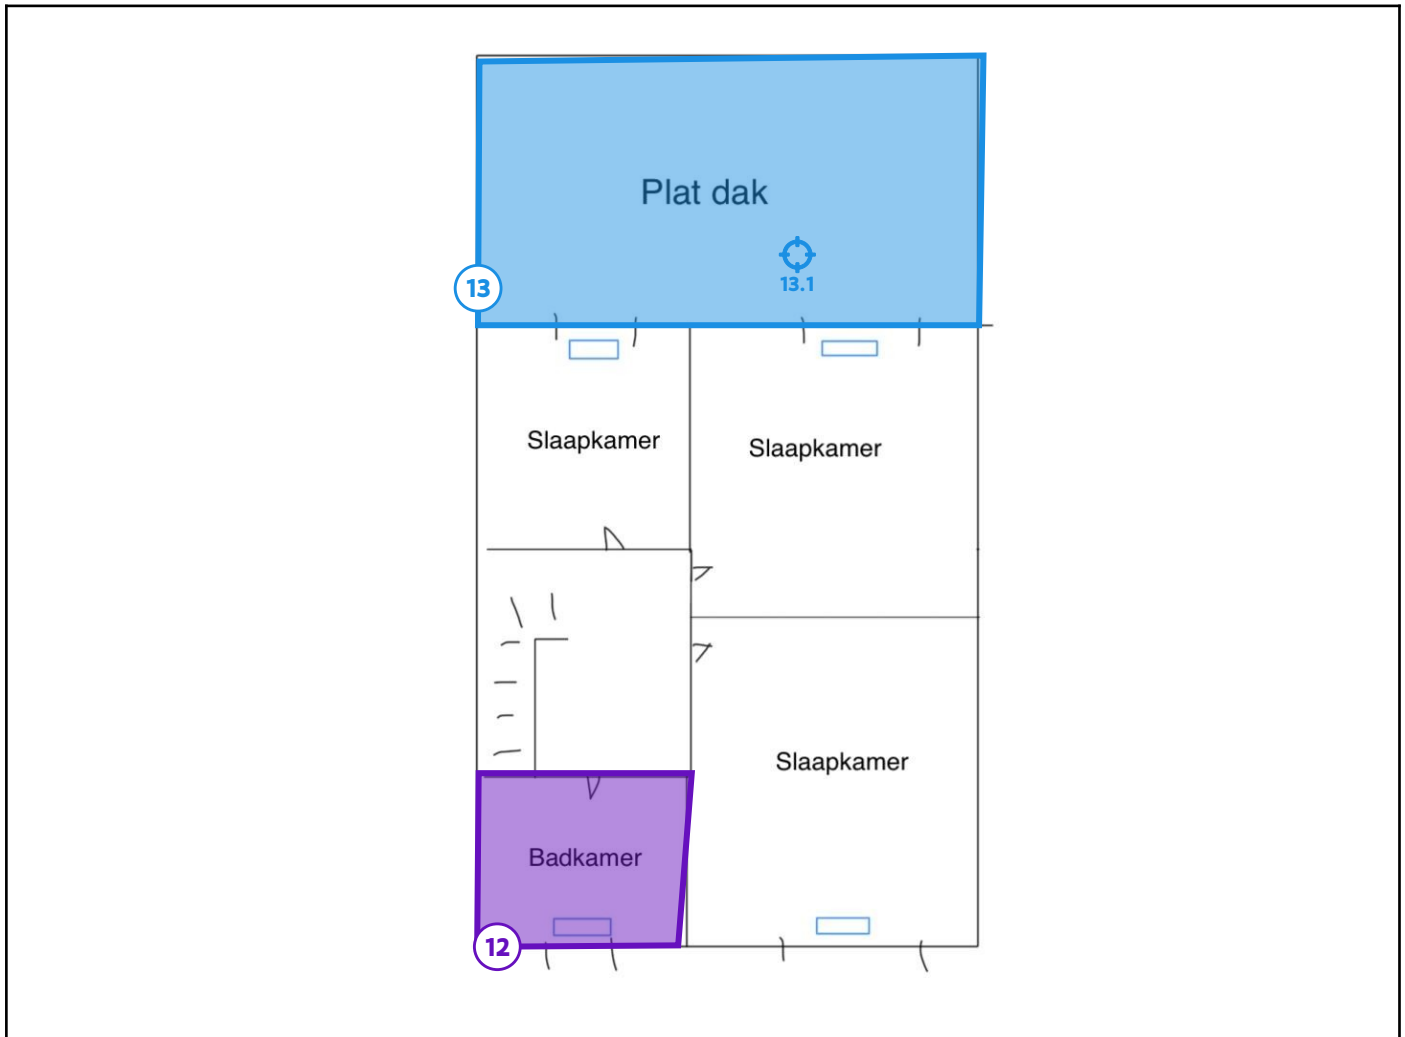
Plan 1.6: Niv +1

Beschrijving	Type	Actie
12. Tegellijn onder vloertegels en achter plinttegels	Advies	-
13. Dakbedekking - Roofing	Geen asbest	-
13.1 Code: M03	Puntmonster	-

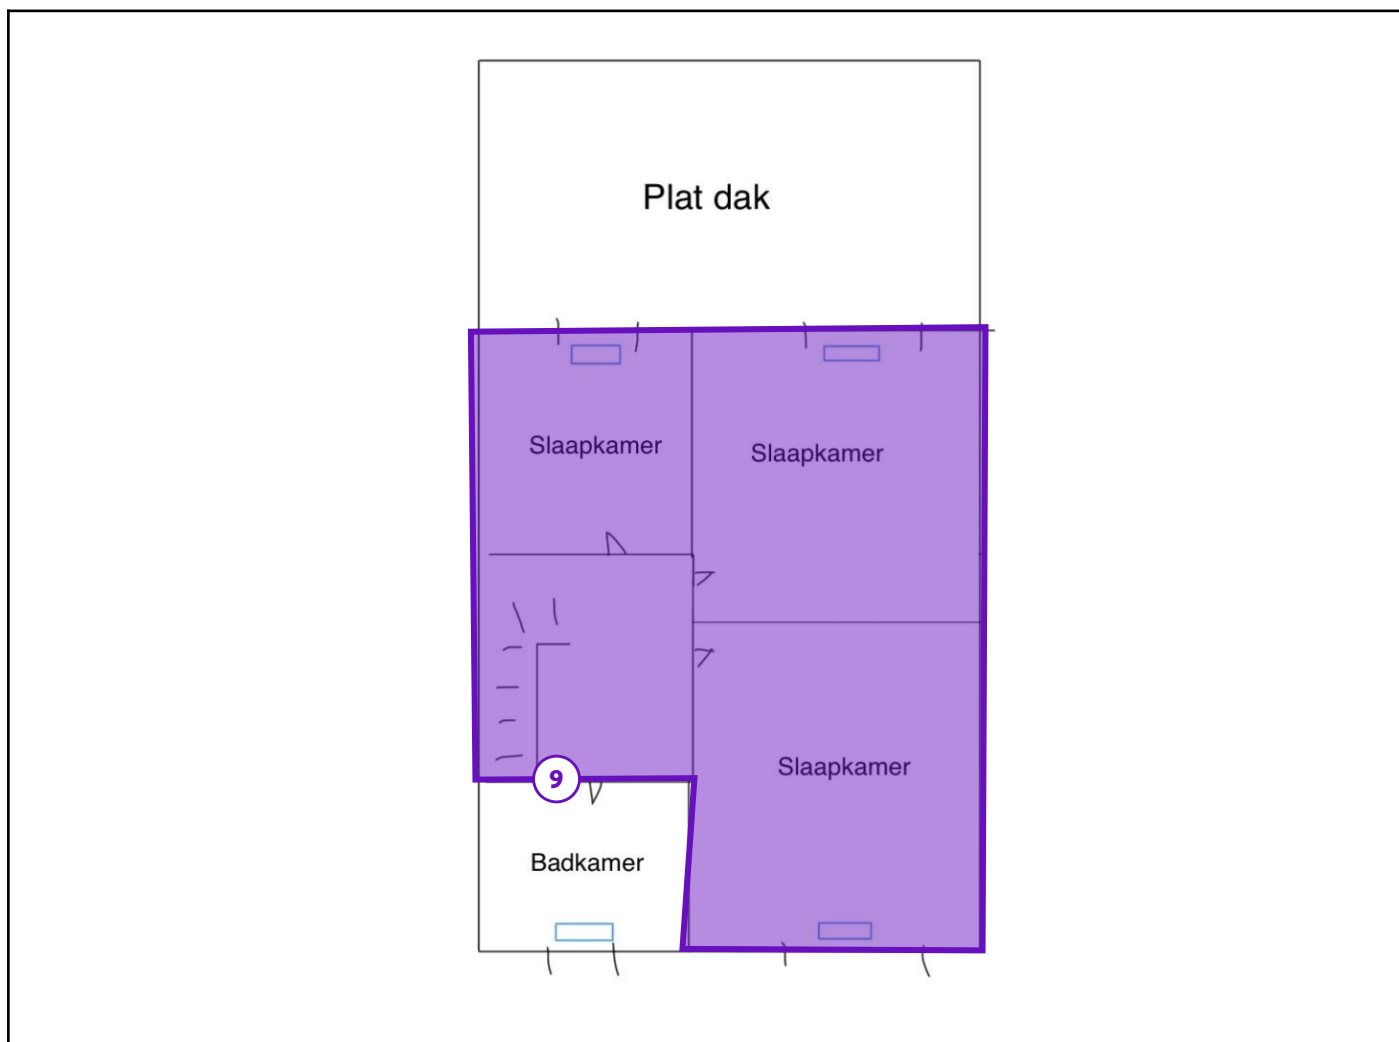
Plan 1.7: Niv +1 kopie

Beschrijving	Type	Actie
9. Vloerbekleding - Niet verdacht	Advies	-

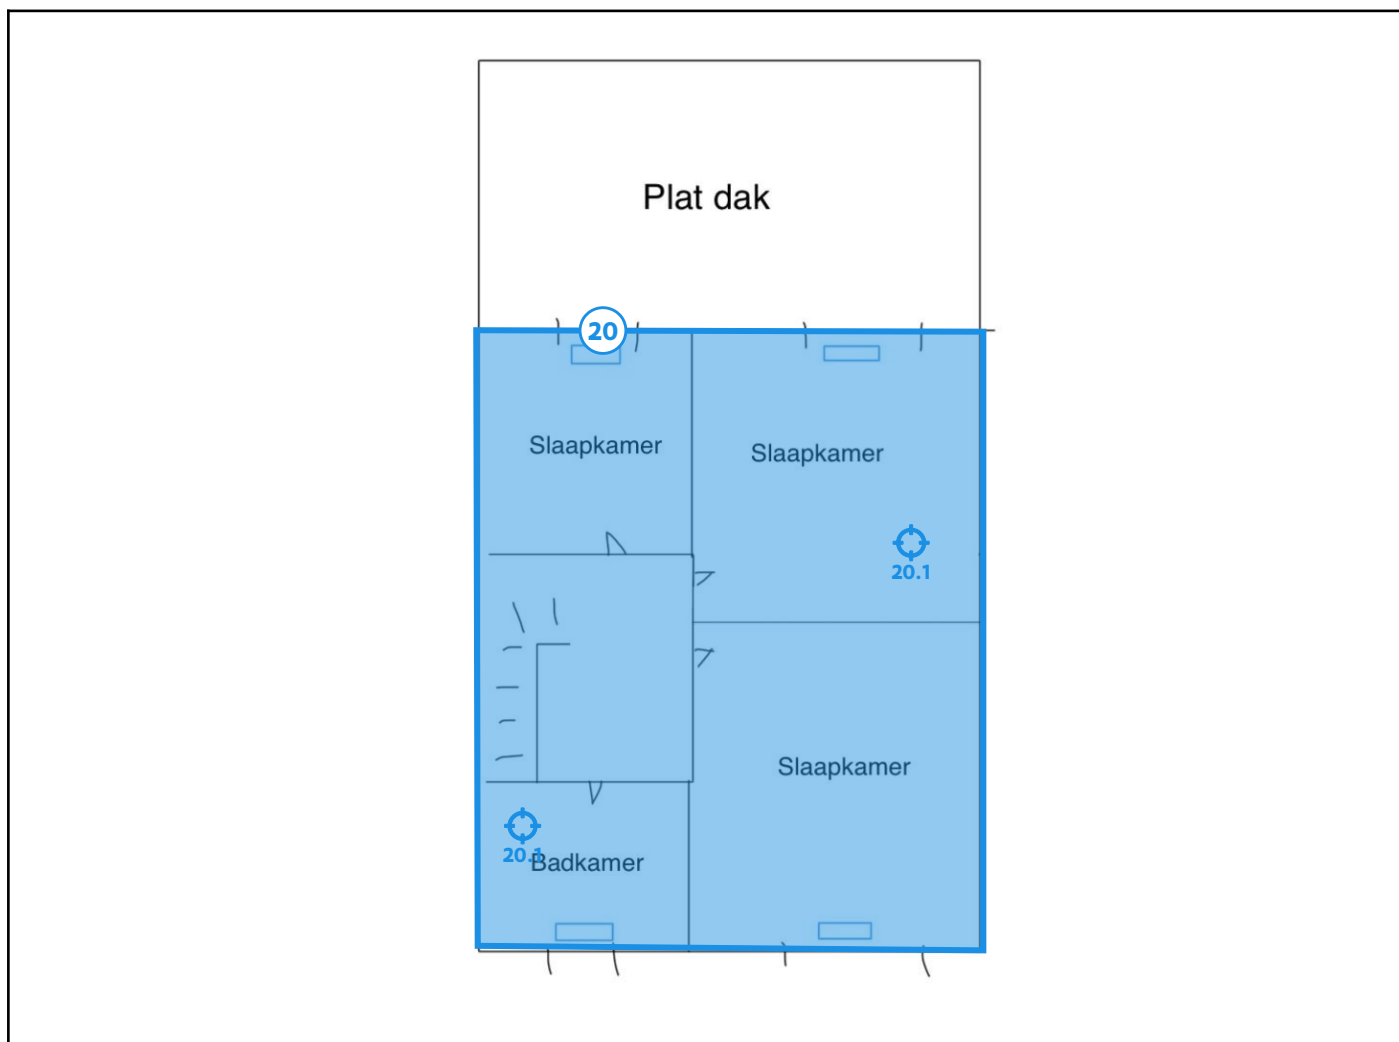
Plan 1.8: Niv +1

Beschrijving	Type	Actie
20. Pleisterwerk plafonds	Geen asbest	-
20.1 Code: M02	Mengmonster	-

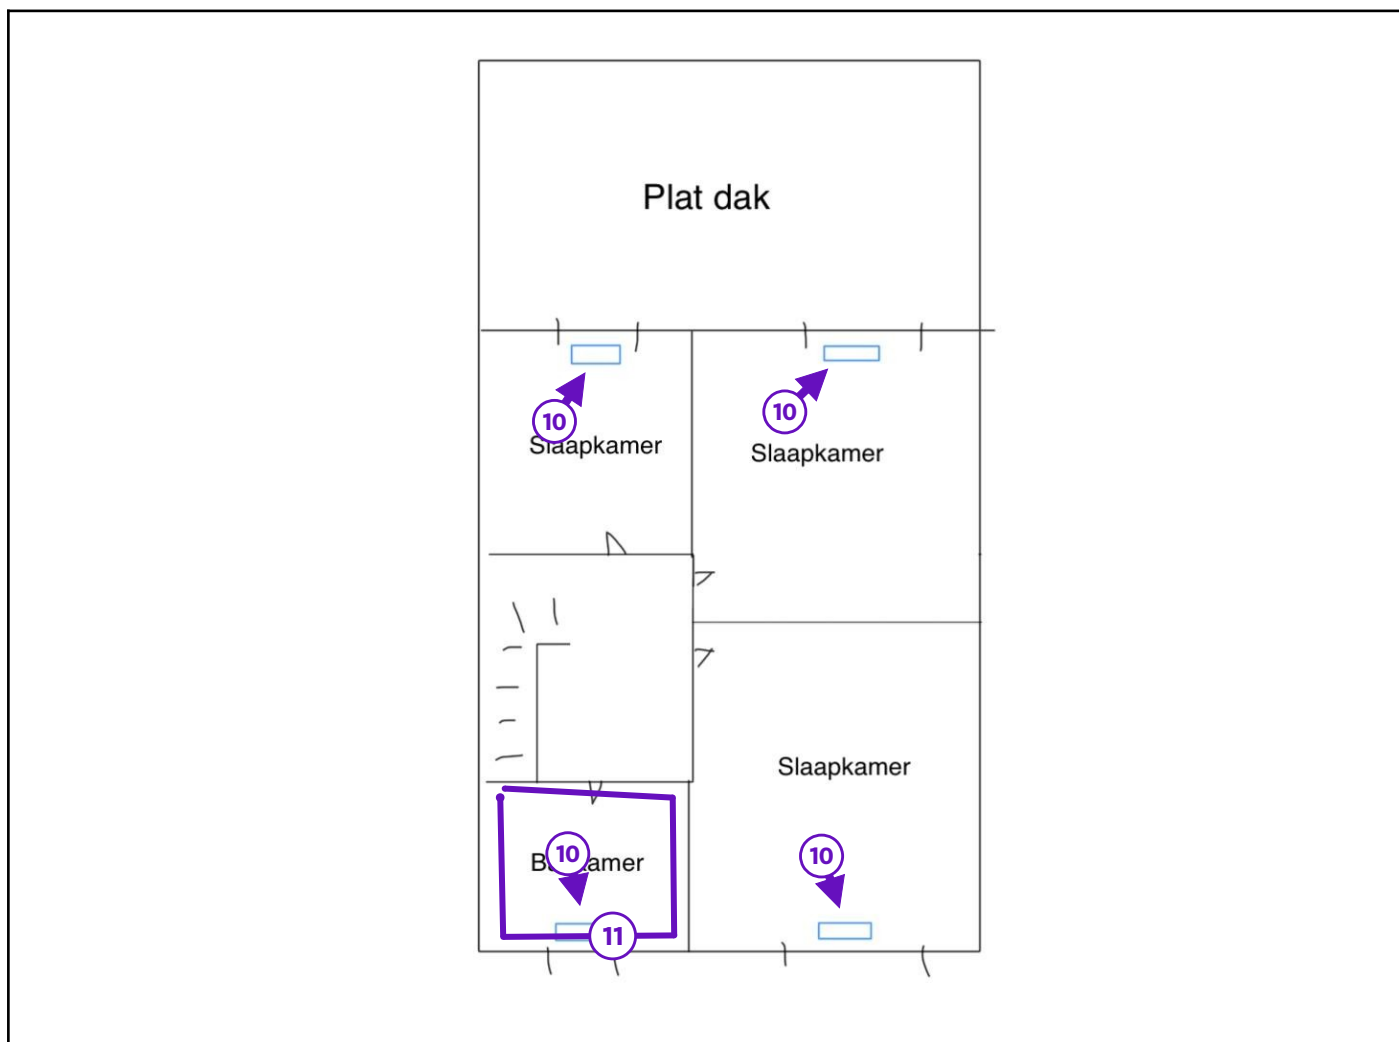
Plan 1.9: Niv +1 kopie

Beschrijving	Type	Actie
10. Radiatoren - Dichtingen	Advies	-
11. Tegellijm achter wandtegels & plinten	Advies	-

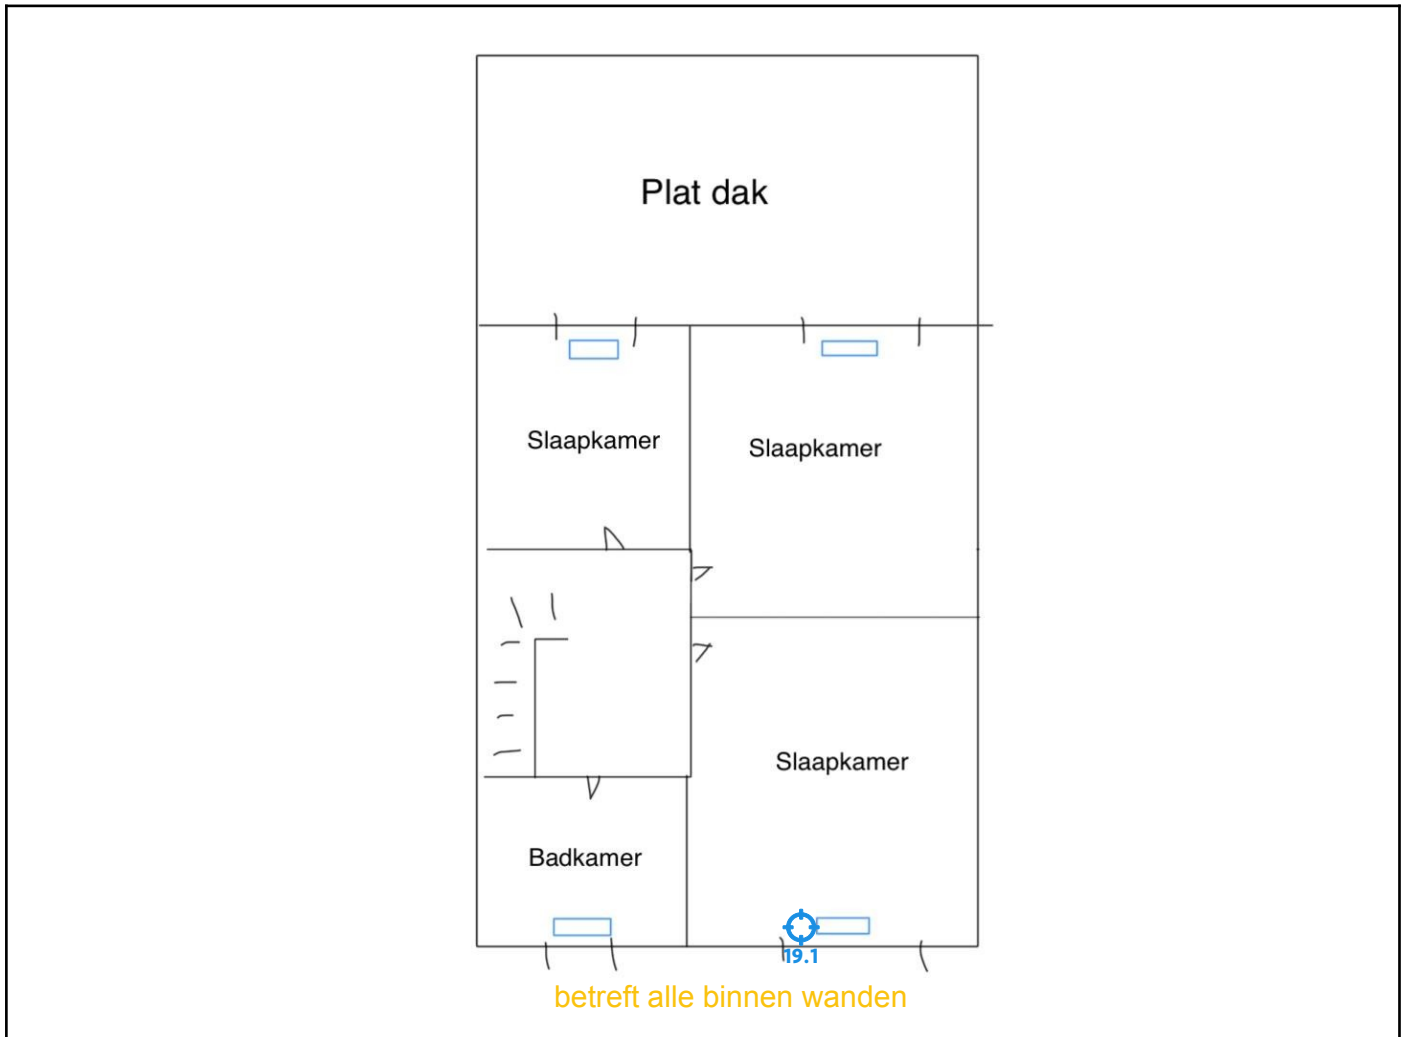
Plan 1.10: Niv +1 kopie kopie

Beschrijving	Type	Actie
19. Pleisterwerk wanden	Geen asbest	-
19.1 Code: M01	Mengmonster	-

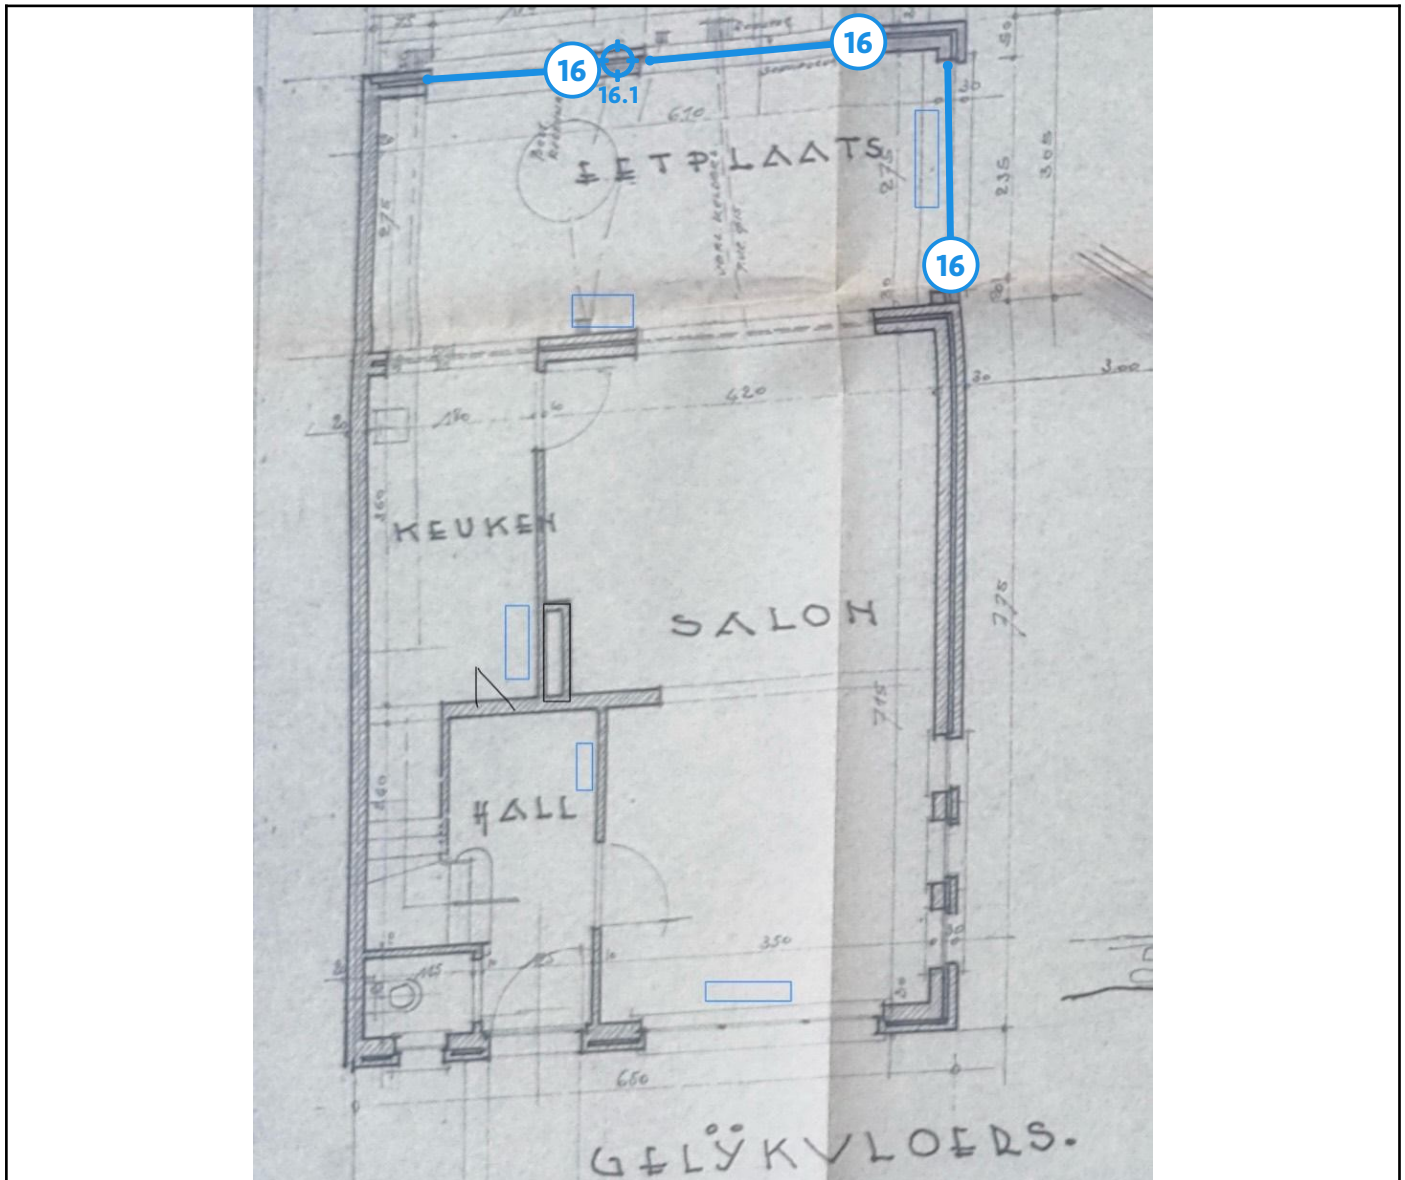
Plan 1.11: Gelijkvloers kopie

Beschrijving	Type	Actie
16. Mastiek/kit tussen glas en profiel - buiten	Geen asbest	-
16.1 Code: M05	Puntmonster	-

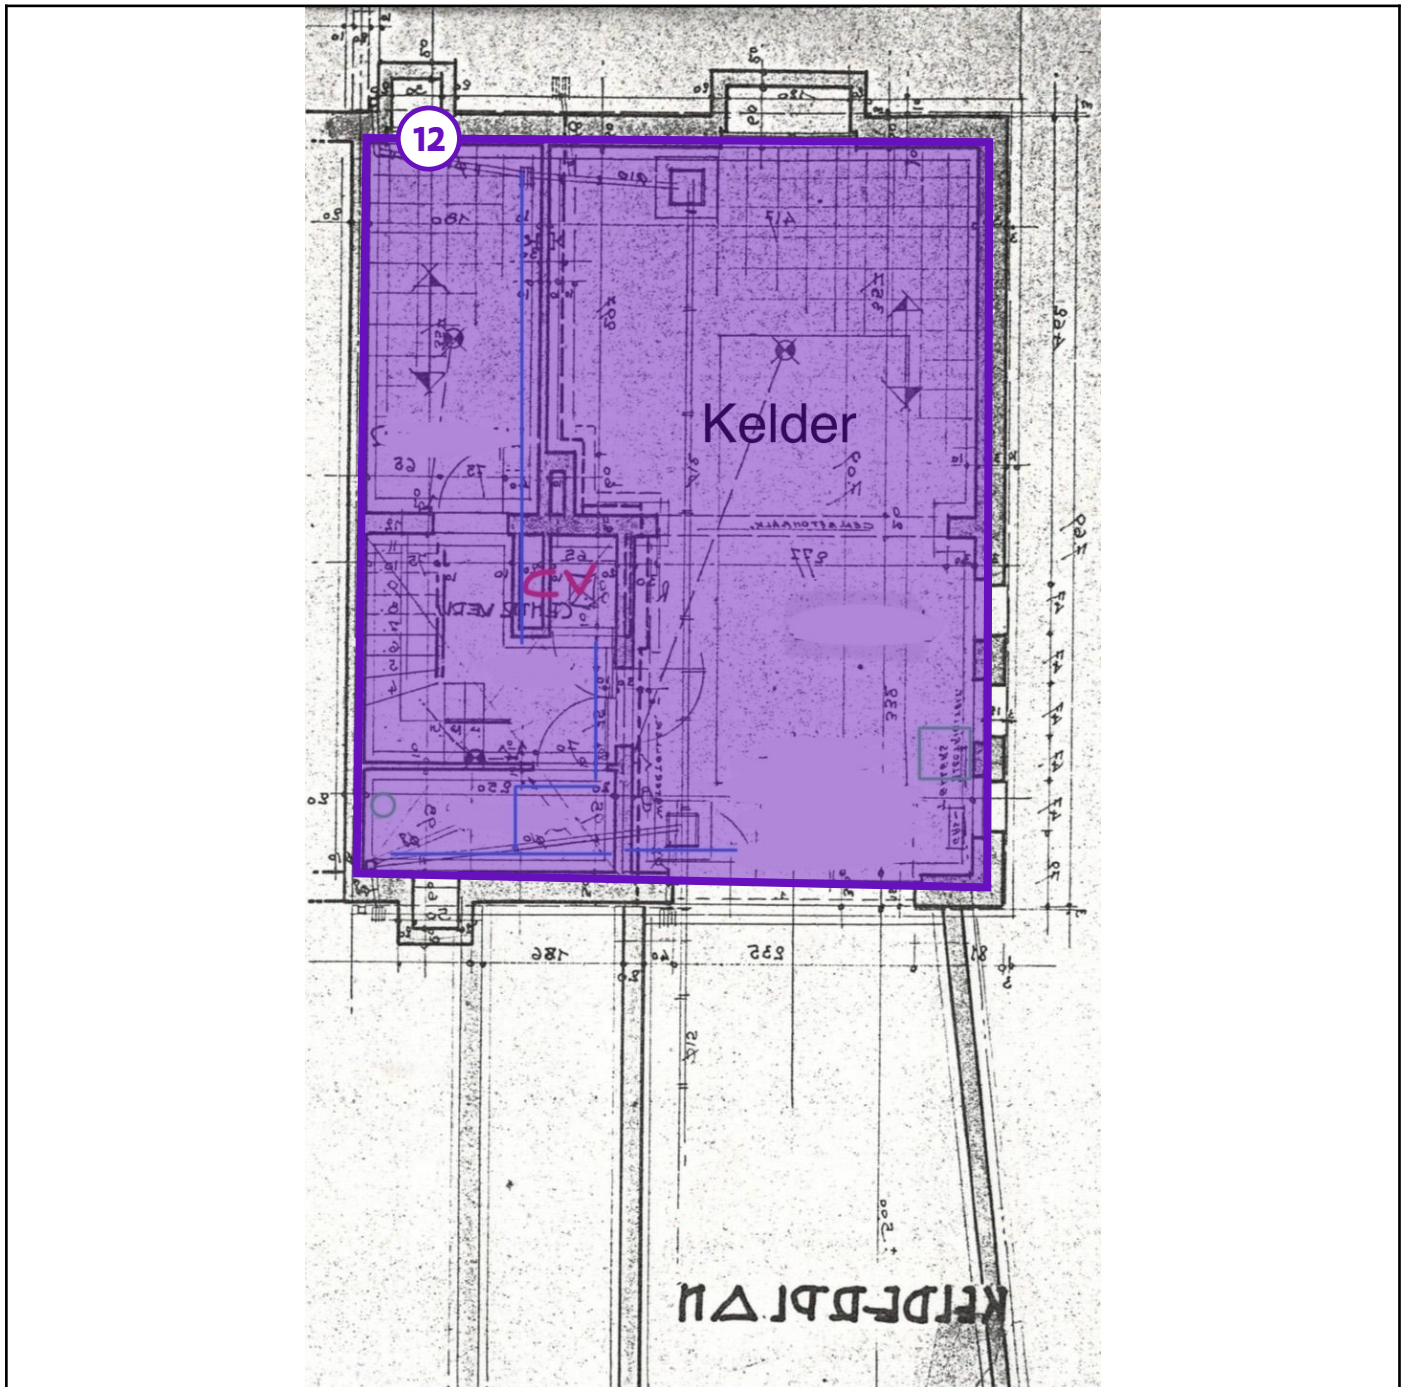
Plan 1.12: Kelder/garage

Beschrijving	Type	Actie
12. Tegellijn onder vloertegels en achter plinttegels	Advies	-

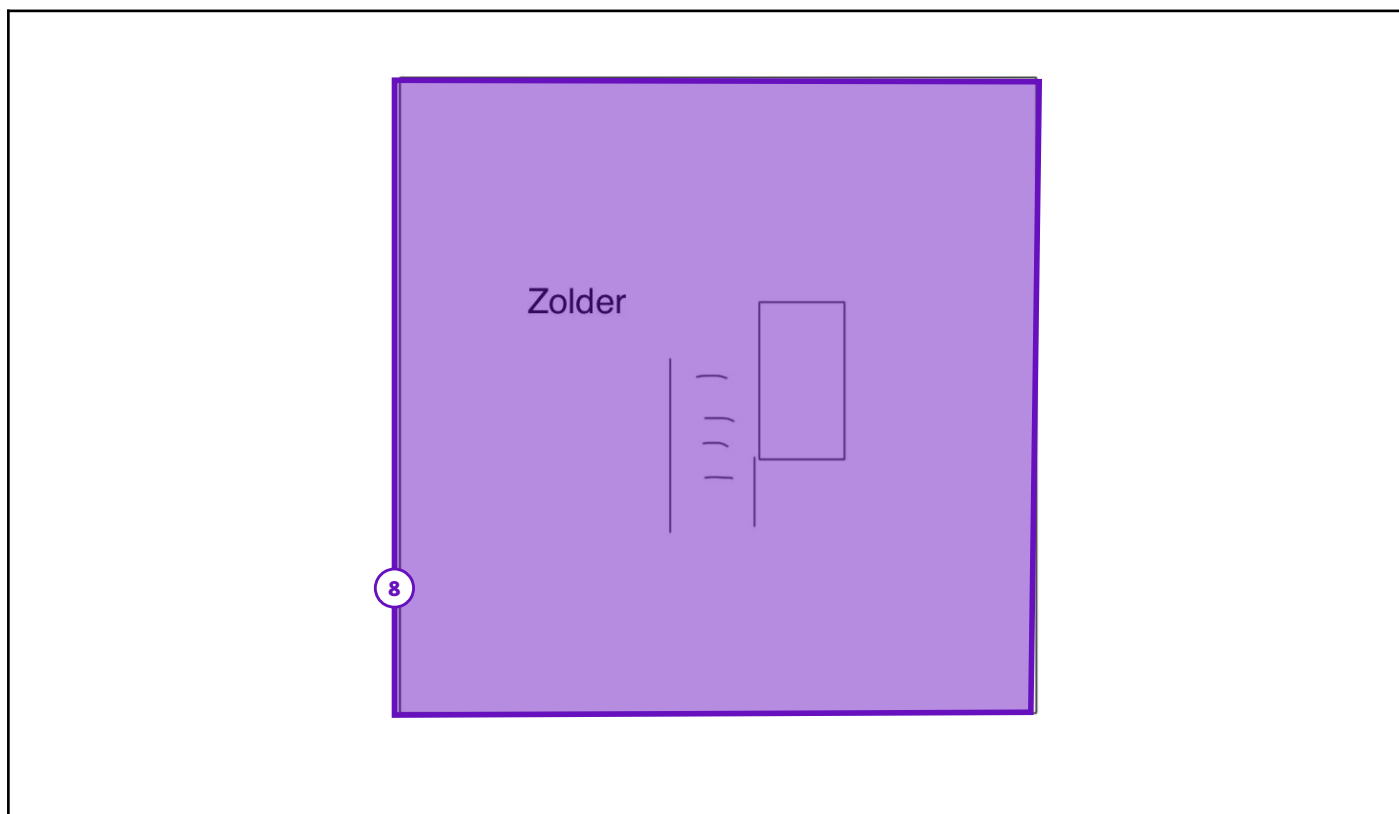
Plan 1.15: Zolder

Beschrijving	Type	Actie
8. Materiaal in opslag	Beperking	-

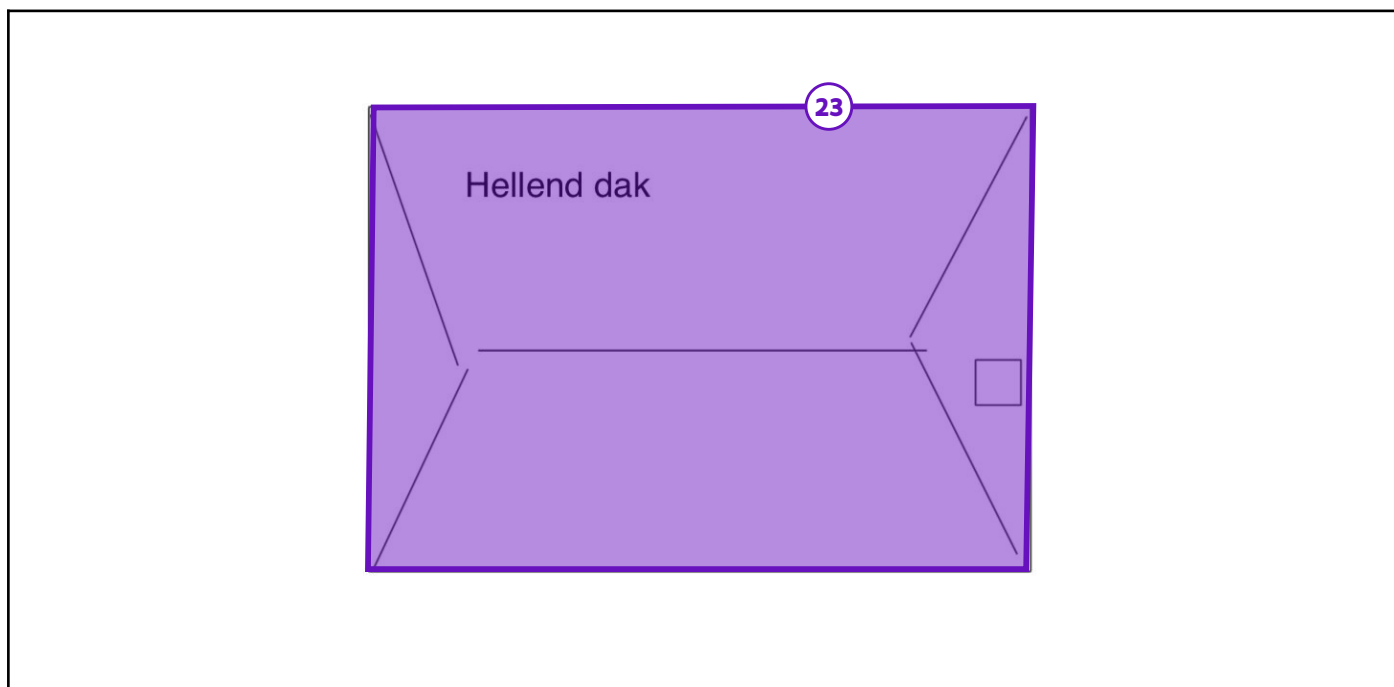
Plan 1.16: Hellend dak

Beschrijving	Type	Actie
23. Dakbedekking - niet verdacht dakpannen	Overige ruimte of materiaal	-

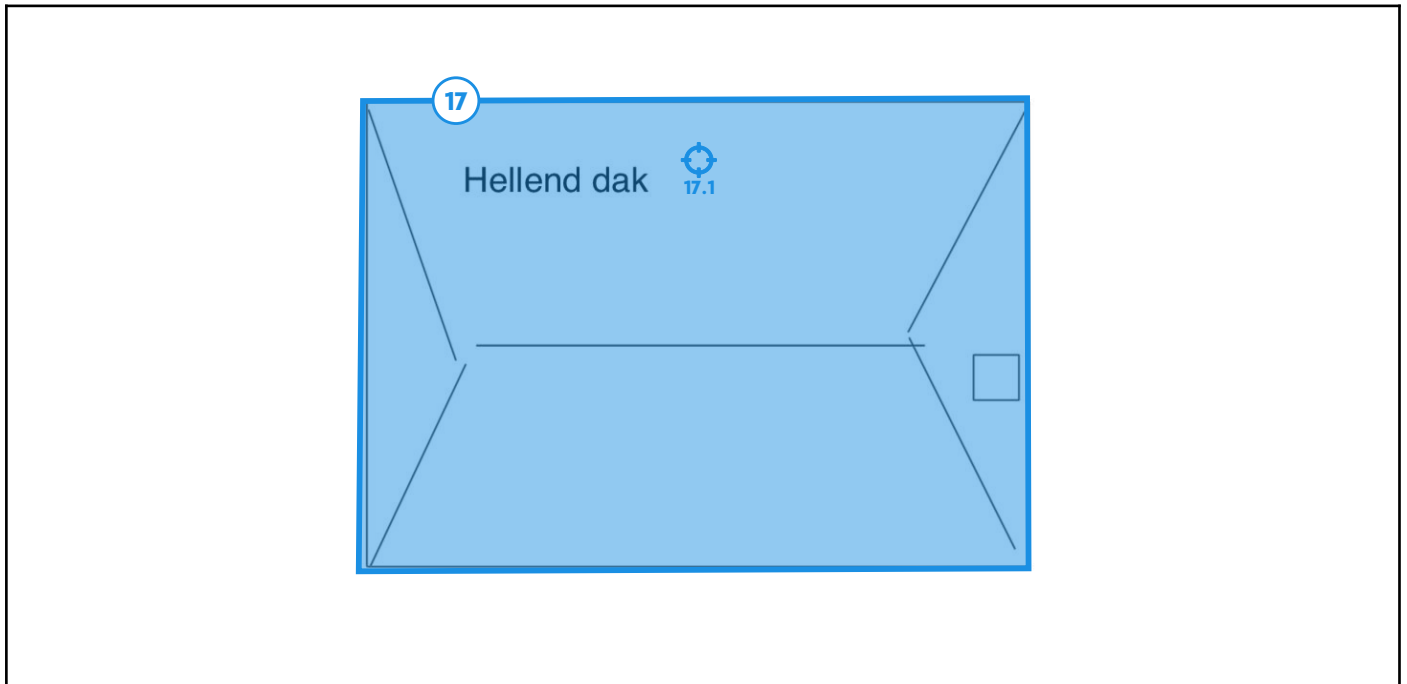
Plan 1.17: Hellend dak kopie

Beschrijving	Type	Actie
17. Onderdak bitumen zeil	Geen asbest	-
17.1 Code: M09	Puntmonster	-

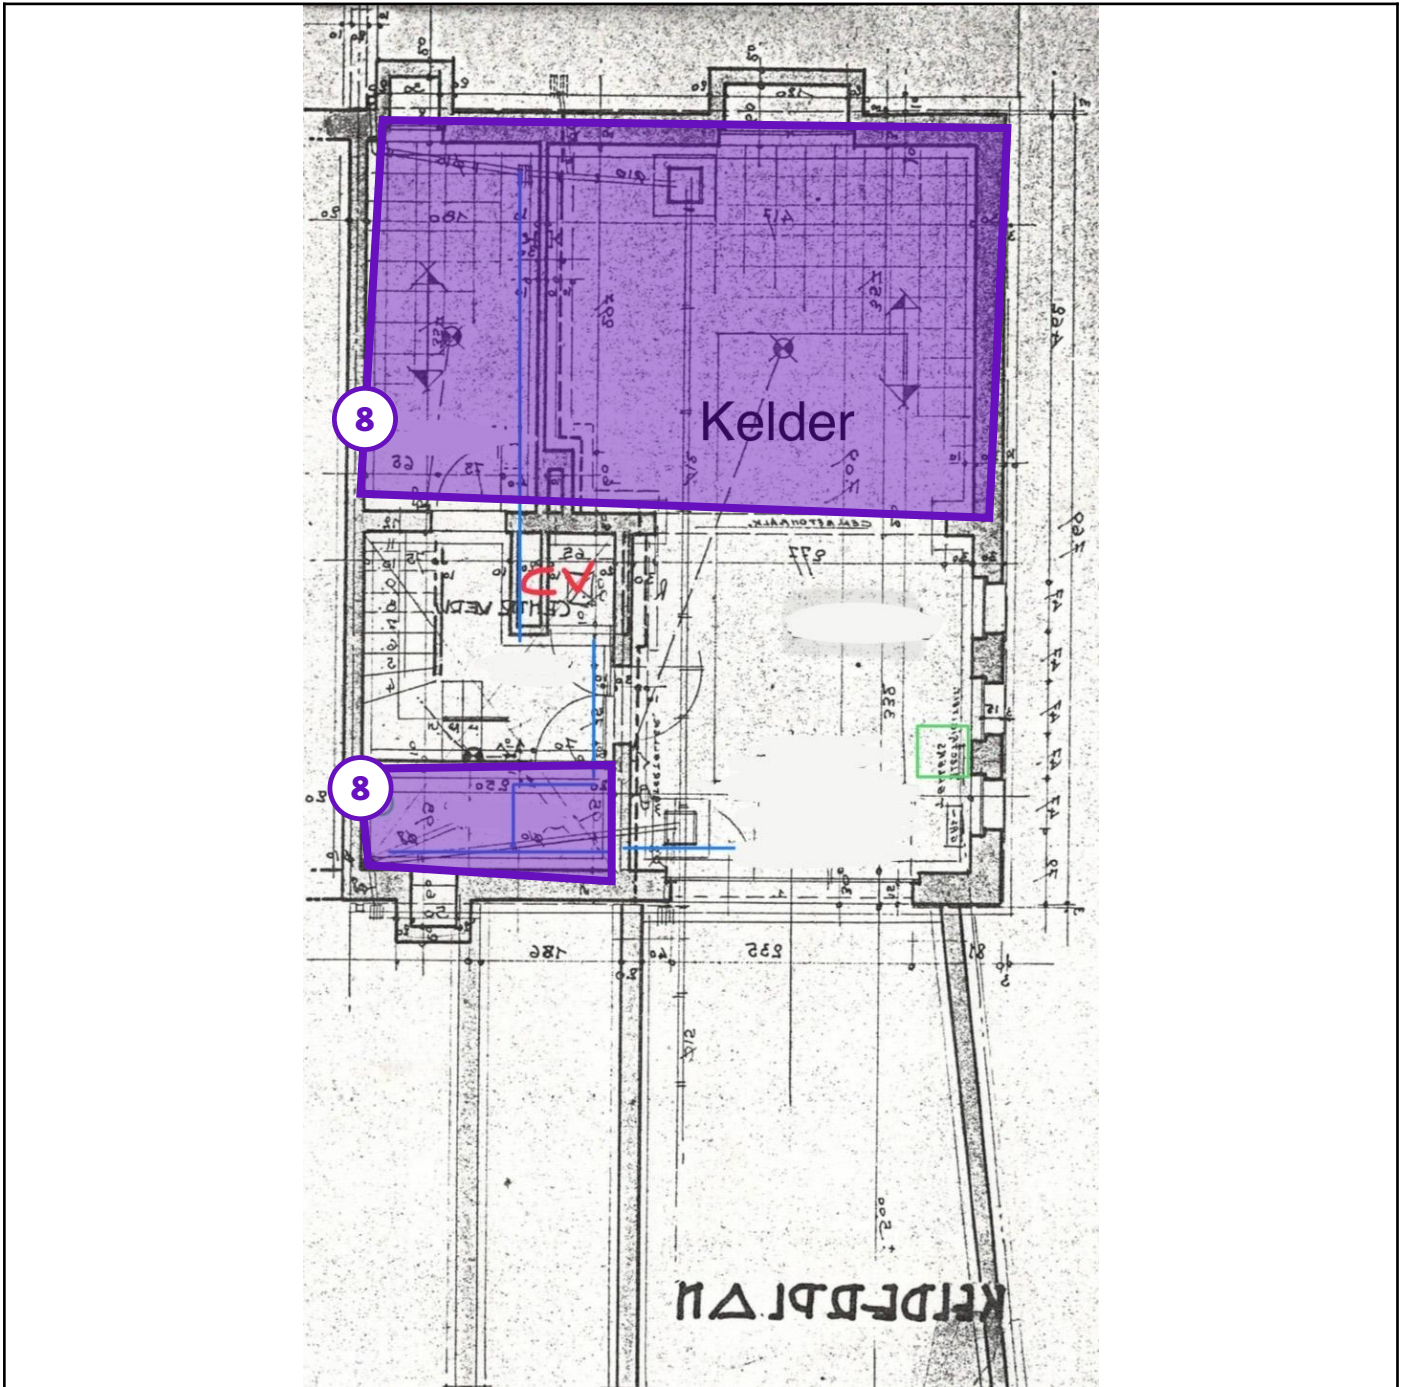
Plan 1.19: Kelder/garage kopie kopie kopie

Beschrijving	Type	Actie
8. Materiaal in opslag	Beperking	-
