Asbestinventarisatetest

J. Deschuyffeleerdreef 5, 1780 Wemmel

Attestnummer : 20260402-000301.000

Niet-asbestveilig

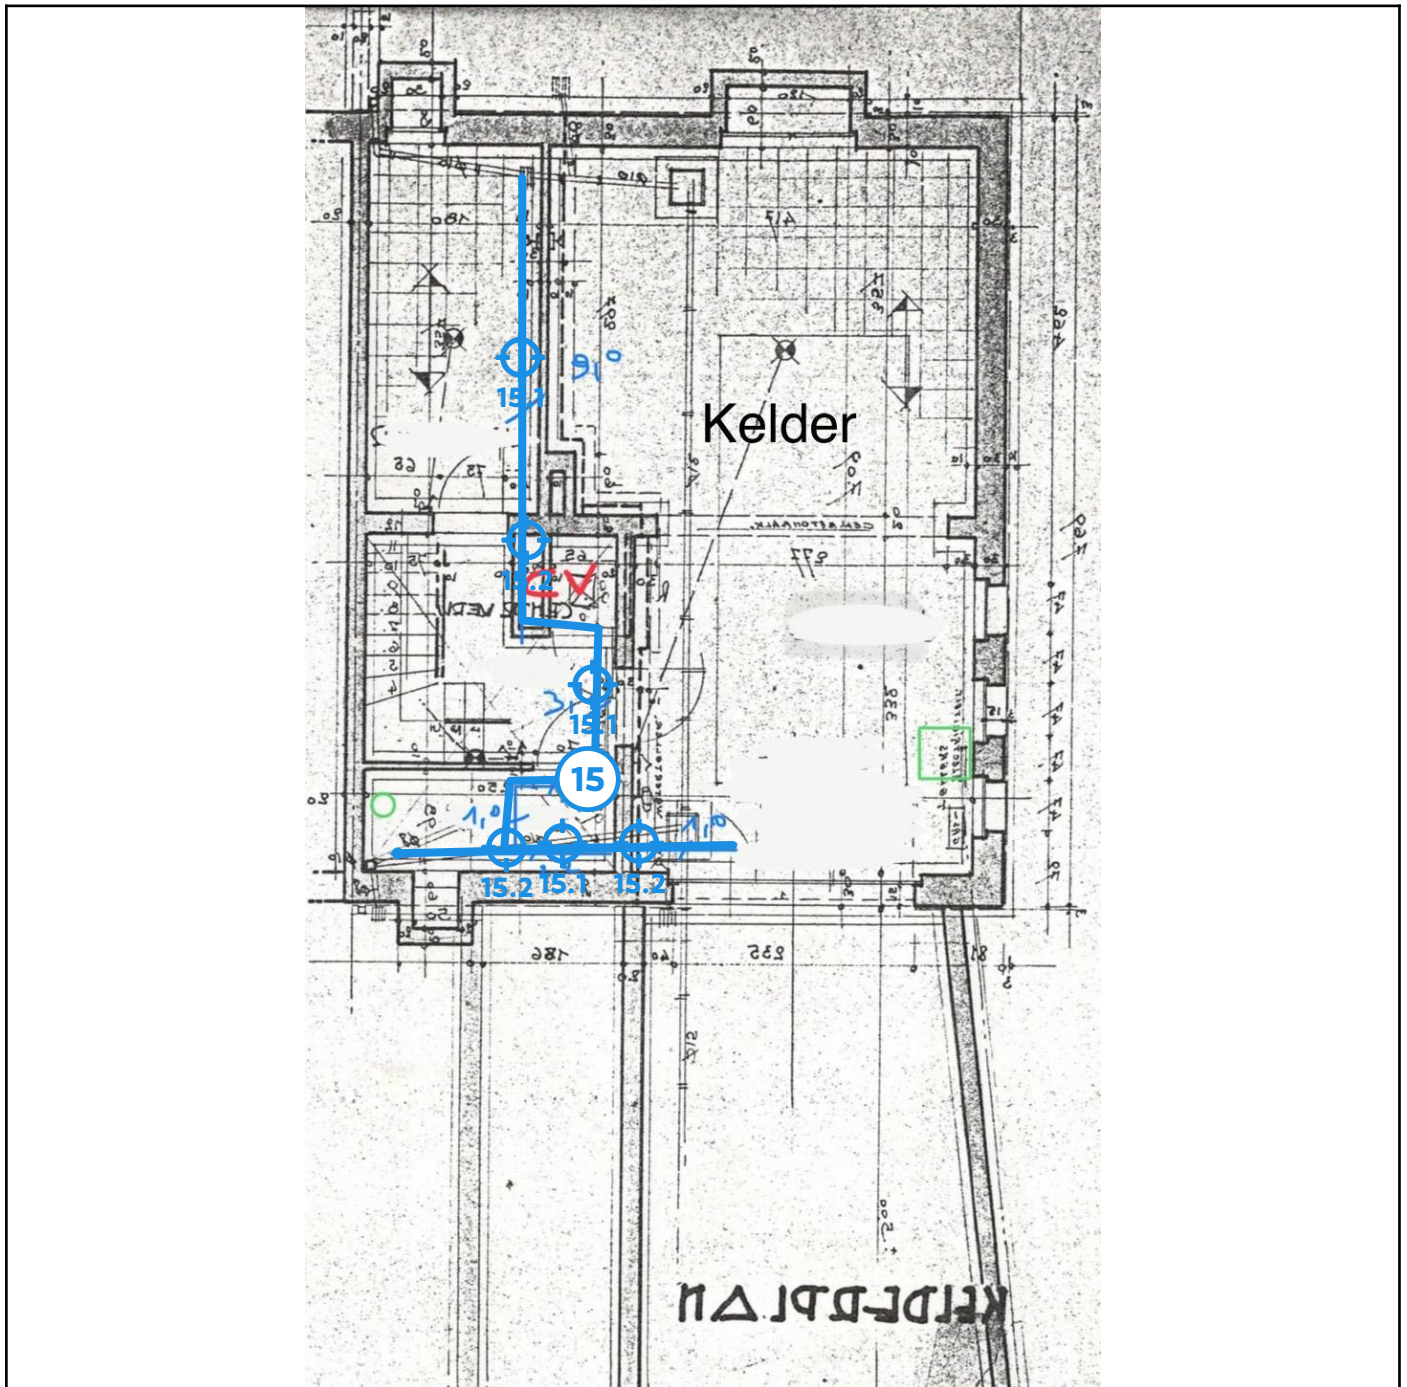
Plan 1.20: Kelder /garage

Beschrijving	Type	Actie
15. Leidingisolatie - Gips	Geen asbest	-
15.1 Code: M07	Mengmonster	-
15.2 Code: M08	Mengmonster	-

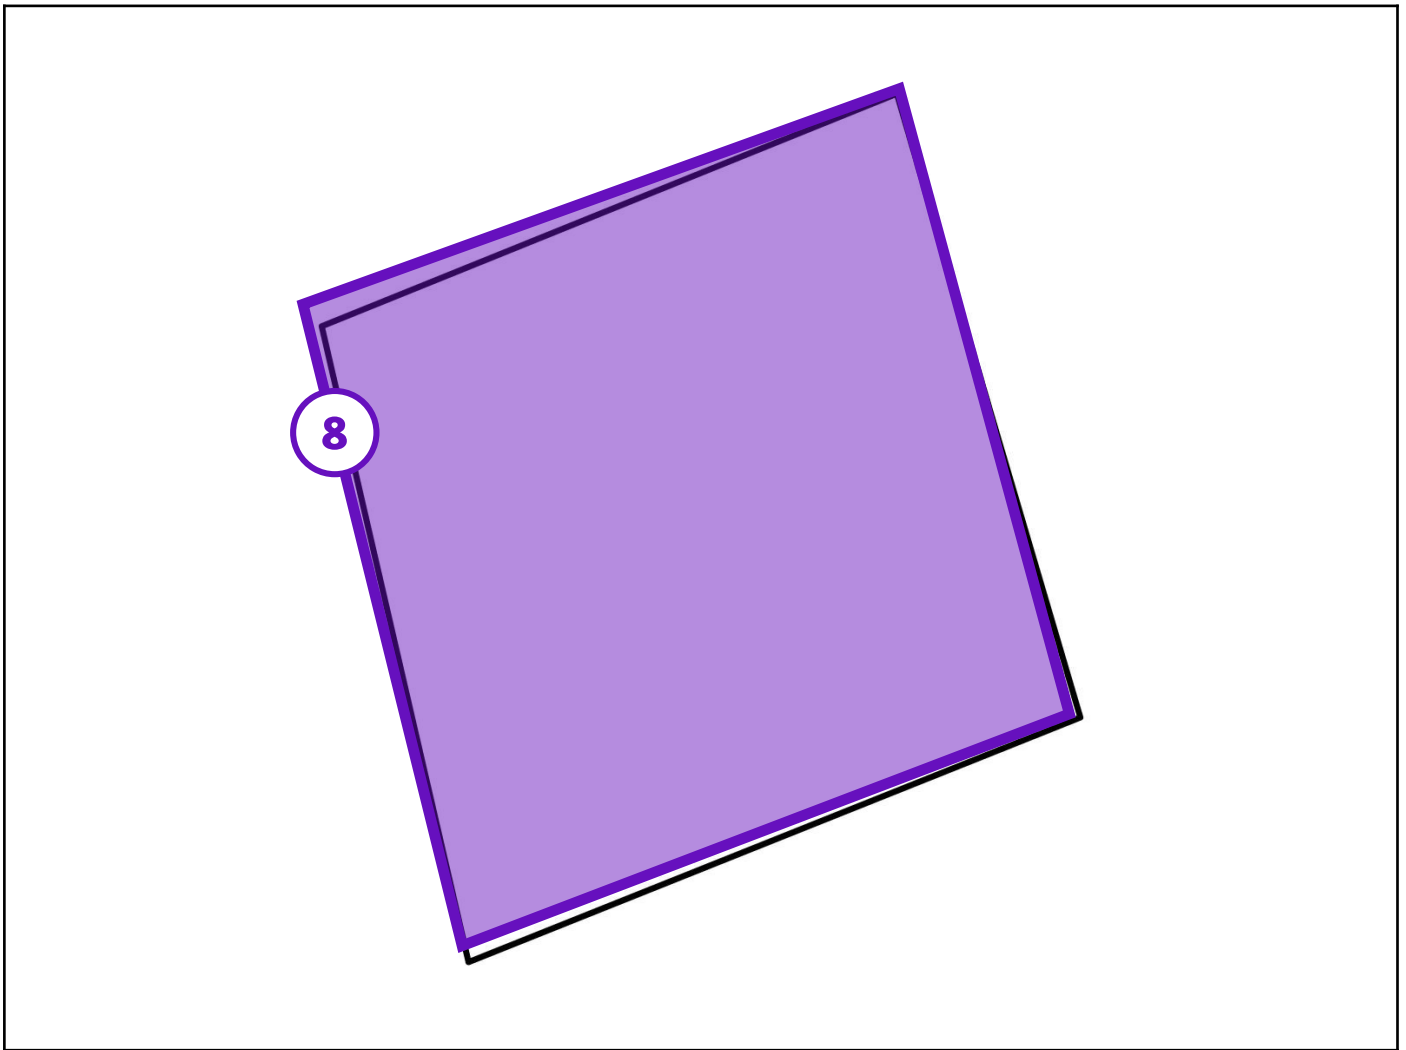
Plan 2.1: Tuinhuis plan

Beschrijving	Type	Actie
8. Materiaal in opslag	Beperking	-

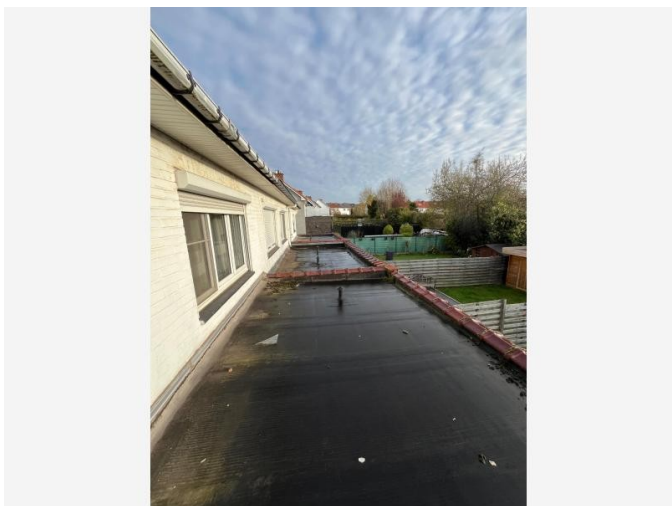
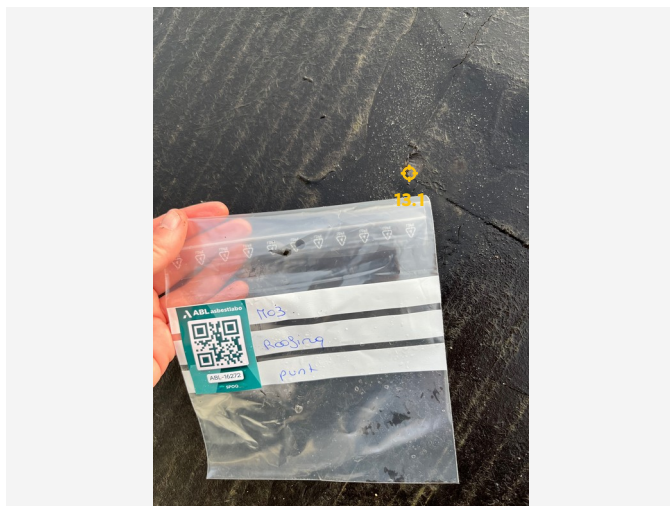
Fiche 13: Dakbedekking - Roofing

Geen asbest

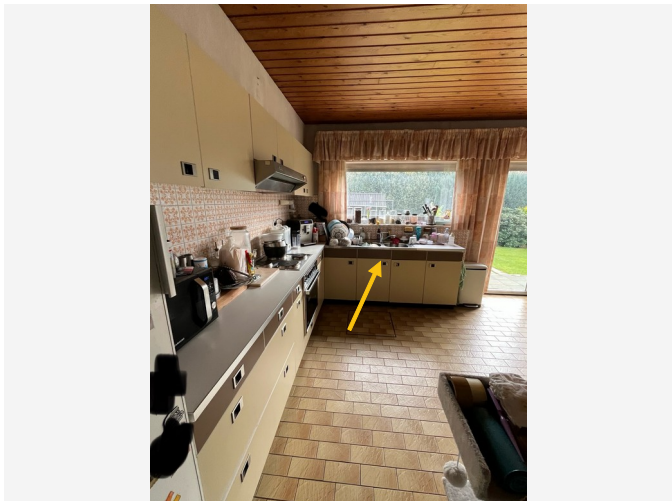
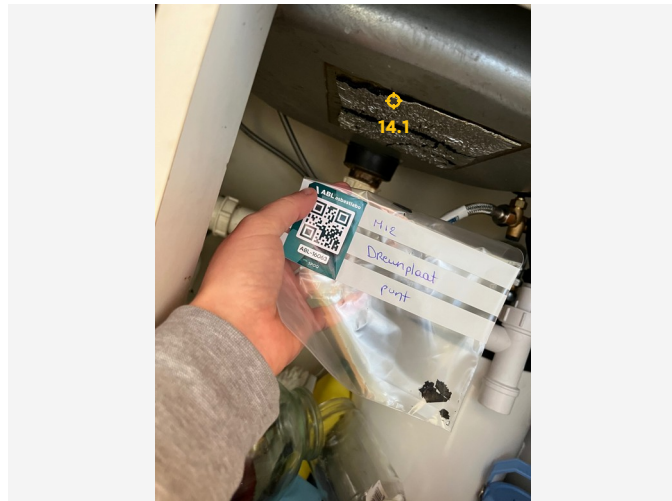
Fiche 14: Ontdreuningsplaat/anti-dreunplaat onder spoelbak

Geen asbest

Beschrijving	Ontdreningsplaat/anti-dreunplaat onder spoelbak
Omgeving	Binnen
Primaire drager	Sanitaire infrastructuur en uitrusting (toe- en afvoer)
Bindmiddel van materiaal	Bitumen (roofing, teer, asfalt)
Gebondenheid op basis van bindmiddel	Hecht
Hoeveelheid (gewicht - aantal)	<ul style="list-style-type: none">• 0,20 kg - 2 stuks
Totaal gewicht	0,40 kg
Identificatiemethode	Een monstername door de asbestdeskundige met laboanalyse door een asbestlabo.
Destructieve handeling voor identificatie	Nee
Opmerking	De hoeveelheid betreft een schatting.

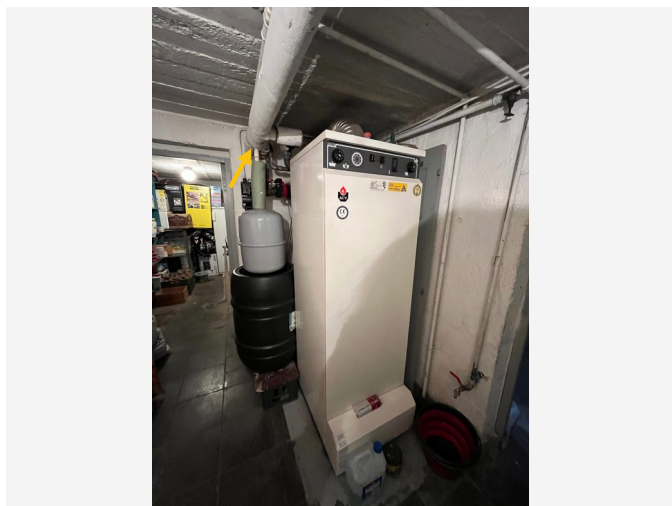
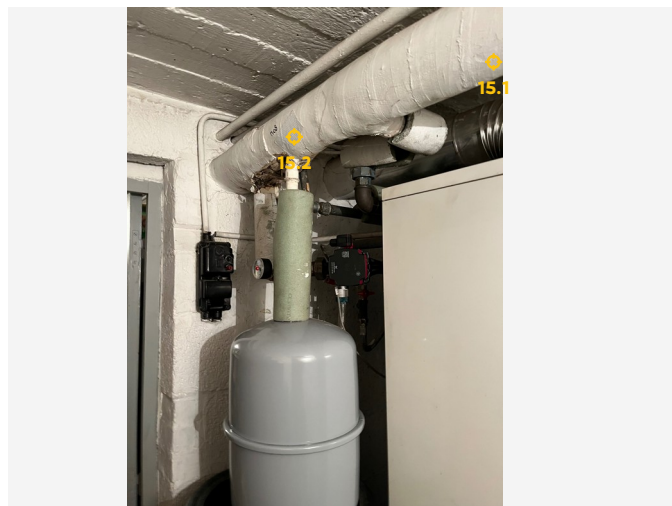
Beschrijving	Leidingisolatie - Gips
Omgeving	Binnen
Primaire drager	HVAC infrastructuur en uitrusting
Bindmiddel van materiaal	Gips - kalk
Gebondenheid op basis van bindmiddel	Niet-hechtgebonden
Hoeveelheid (lengte - omtrek - dikte - aantal)	<ul style="list-style-type: none">• 17,50 m - 20,00 cm - 3,00 cm - 1 stuk
Totaal volume	0,105 m ³
Identificatiemethode	Een monstername door de asbestdeskundige met laboanalyse door een asbestlabo.
Destructieve handeling voor identificatie	Nee
Opmerking	De hoeveelheid betreft een schatting.

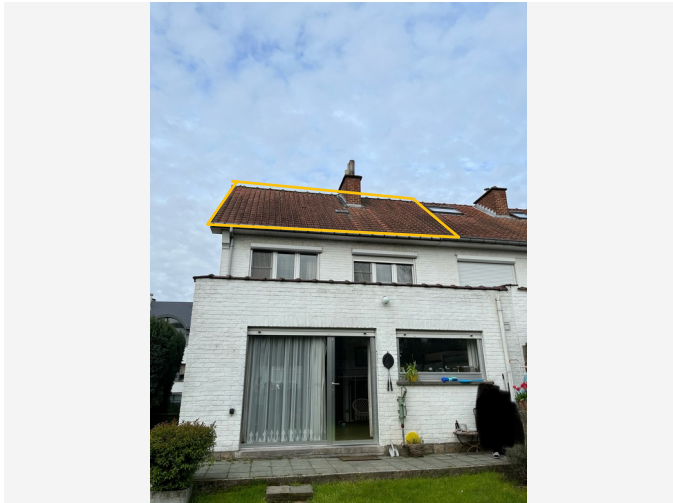
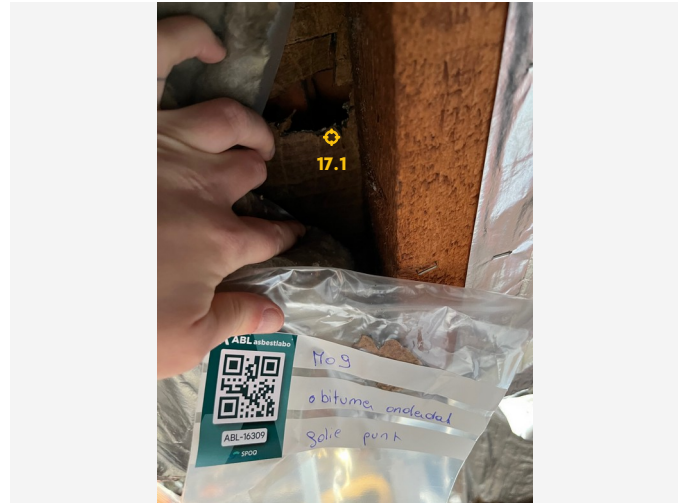
Fiche 17: Onderdak bitumen zeil

Geen asbest

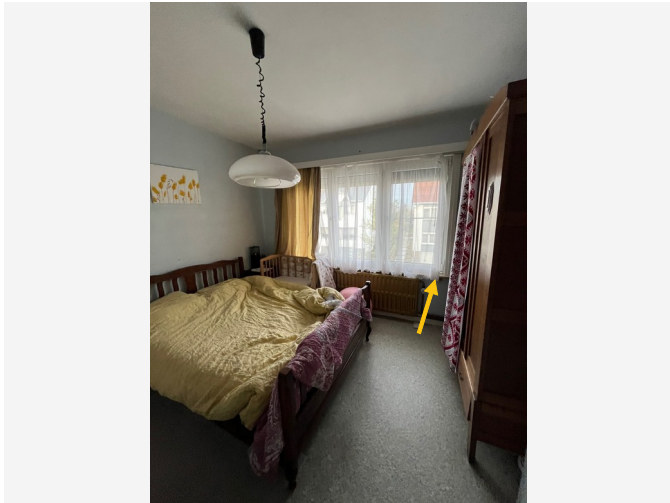
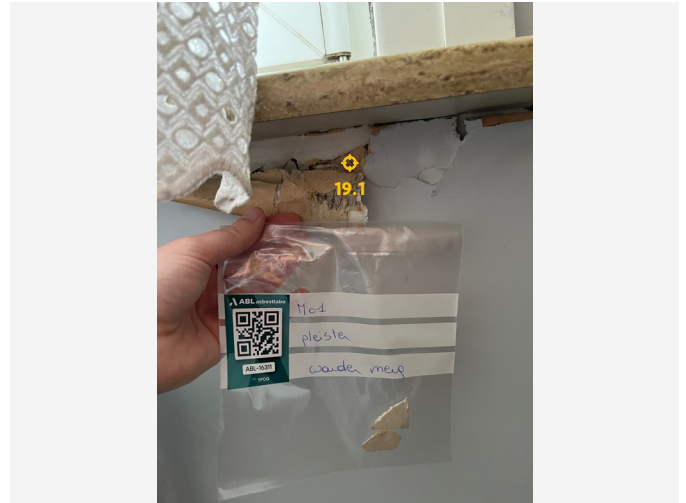
Fiche 19: Pleisterwerk wanden

Geen asbest

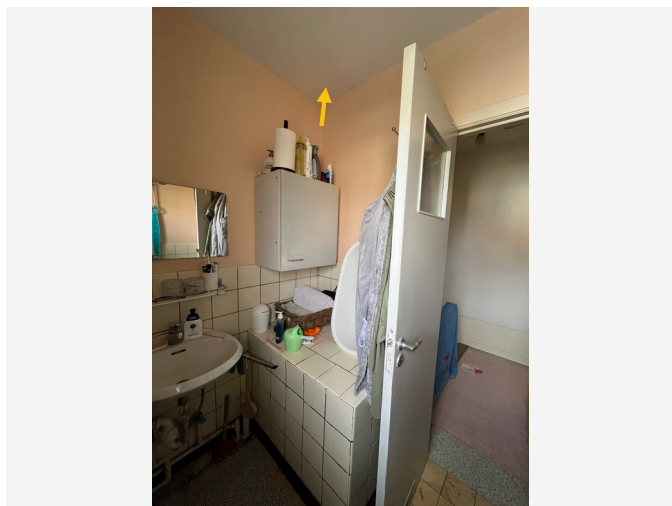
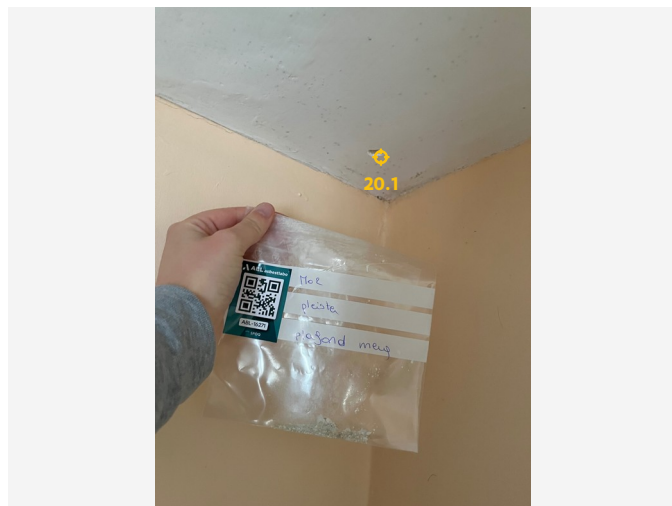
Fiche 20: Pleisterwerk plafonds

Geen asbest

#	Type	Referentie	Resultaat
20.1	Mengmonster	M02	Geen asbest

Beschrijving	Pleisterwerk plafonds
Omgeving	Binnen
Primaire drager	Plafond
Bindmiddel van materiaal	Gips - kalk
Gebondenheid op basis van bindmiddel	Niet-hechtgebonden
Hoeveelheid (oppervlakte - dikte - aantal)	• 150,00 m ² - 2,00 cm - 1 stuk
Totaal volume	3,00 m ³
Identificatiemethode	Een monstername door de asbestdeskundige met laboanalyse door een asbestlabo.
Destructieve handeling voor identificatie	Nee
Opmerking	<p>De hoeveelheid betreft een schatting</p> <p>Het materiaal werd bemonsterd op de volgende locaties: badkamer, trappenhuis gelijkvloers en slaapkamer</p> <p>Het materiaal op volgende verplichte locatie werd niet bemonsterd wegens: geen pleister in kelder met ketel.</p>

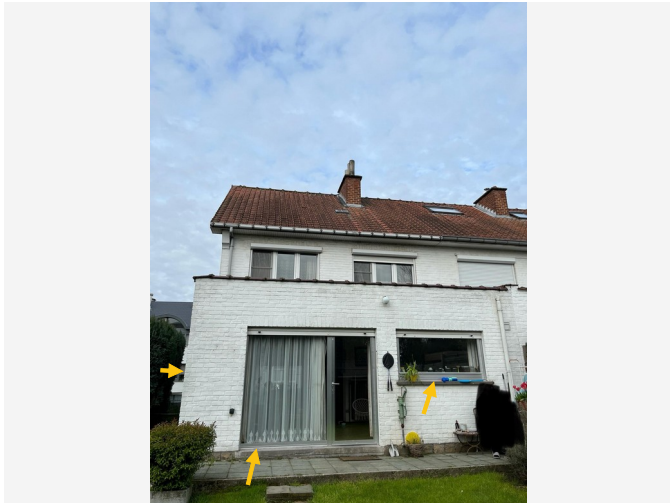
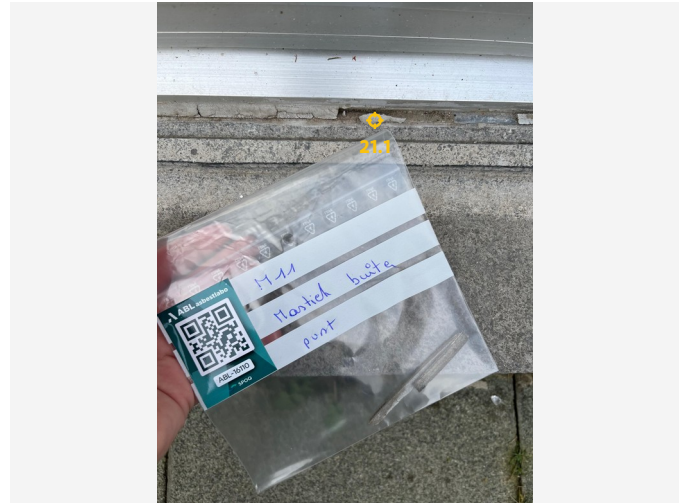
Geen asbest

#	Type	Referentie	Resultaat
21.1	Puntmonster	M11	Geen asbest

Beschrijving	Mastiek/kit tussen muur en profiel buiten
Omgeving	Buiten
Primaire drager	Wandopening verticaal (raam, deur, ...)
Bindmiddel van materiaal	Kitten, mastiek, pasta
Gebondenheid op basis van bindmiddel	Hecht
Hoeveelheid (gewicht - aantal)	<ul style="list-style-type: none">• 2,00 kg - 1 stuk
Totaal gewicht	2,00 kg
Identificatiemethode	Een monstername door de asbestdeskundige met laboanalyse door een asbestlabo.
Destructieve handeling voor identificatie	Nee
Opmerking	De hoeveelheid is een schatting

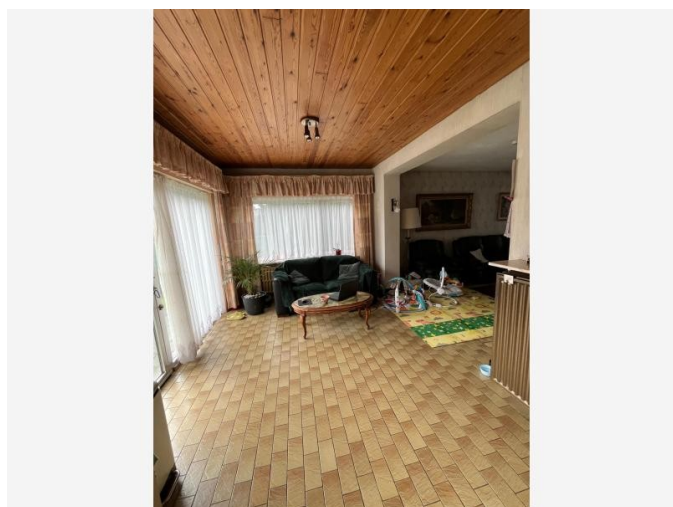
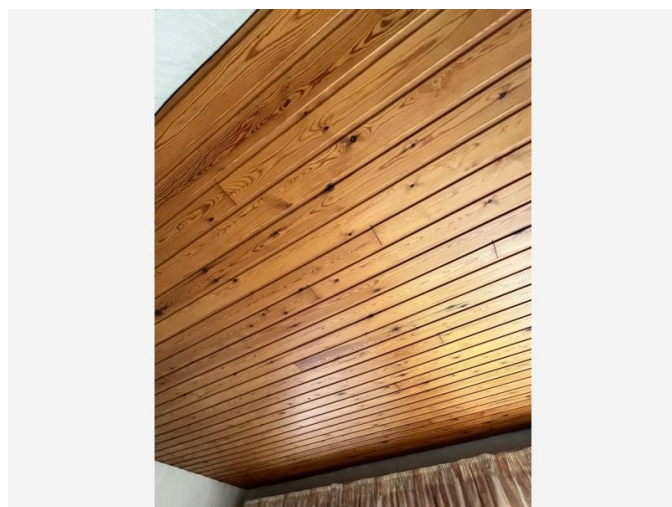
Beschrijving	Notitie	Terug te vinden op plannen
Fiche 22: Plafondafwerking in gipskarton/hout/pvc	Het plafond bestaat uit niet-asbestverdachte gipskartonplaten/hout-/pvc platen . Zonder destructie is het niet mogelijk om na te gaan of er asbestverdachte materialen aanwezig zijn achter de gipskartonplaten/hout-/pvc platen.	Plan 1.3: Gelijkvloers kopie
Fiche 23: Dakbedekking - niet verdacht dakpannen	Geen asbestverdachte dakbedekking aanwezig	Plan 1.16: Hellend dak
